Ștefania Trifan Teodorescu

# **STRATEGII DE ARHITECTURĂ ÎN REDUCEREA RISCULUI LA INCENDII ÎN CAZ DE DEZASTRE**

Editura universitară "Ion Mincu"  
București, 2023

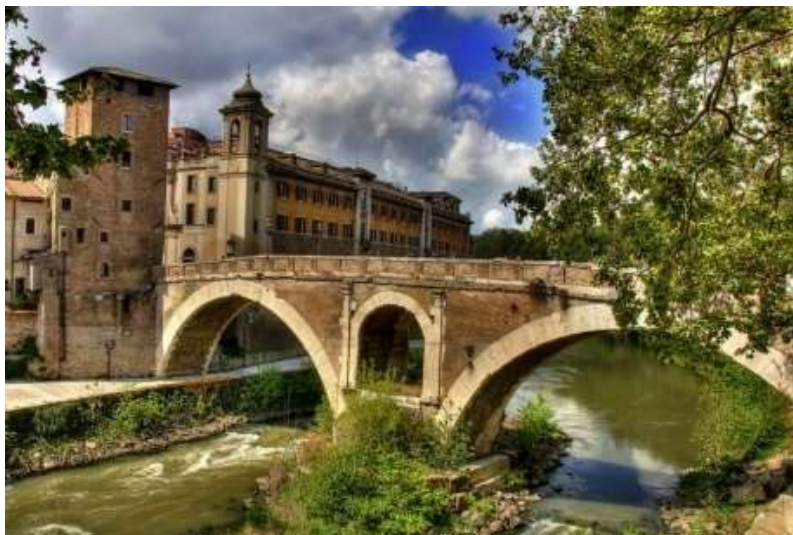
Fig. 4.4. Podul Fabricius a fost construit în anul 62 îHr. în Roma pe locul unui pod din lemn care a ars

- Fig. 4.4. Podul Fabricius construit în anul 62 îHr. în Roma pe locul unui pod din lemn care a ars;

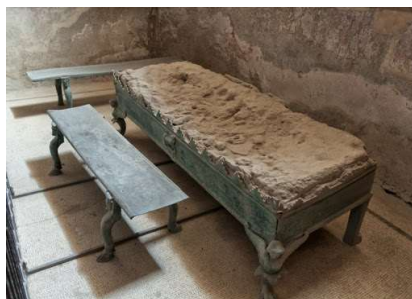
Fig. 4.6. Tepidarium sau camera caldă a Băilor Forum din Pompei.<sup>35</sup>

Tepidarium a fost încălzit folosind un brazier. În imagine este acest brazier, împreună cu două bănci de bronz. Probabil pentru realizarea acestora a fost utilizat un aliaj care rezistă la temperaturi înalte deoarece au rezistat două milenii după ce au fost afectate de erupția vulcanului Vezuviu. Sursă:

- Fig. 4.6. Tepidarium sau camera caldă a Băilor Forum din Pompei. Tepidarium a fost încălzit folosind un brazier. În imagine este acest brazier, împreună cu două bănci de bronz. Probabil pentru realizarea acestora a fost utilizat un aliaj care rezistă la temperaturi înalte deoarece au rezistat două milenii după ce au fost afectate de erupția vulcanului Vezuviu. Sursă:

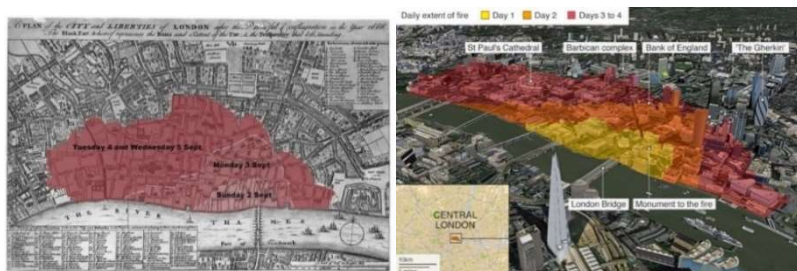
Fig. 4.12 Conform reconstituirilor de specialitate pe planul alăturat se poate observa aria de răspândire a incendiului, direcția vântului spre partea de vest a orașului, încurajând o dezvoltare pe direcția nord vest. ©BBC

- Fig. 4.12 Conform reconstituirilor de specialitate pe planul alăturat se poate observa aria de răspândire a incendiului, direcția vântului spre partea de vest a orașului, încurajând o dezvoltare pe direcția nord vest. ©BBC;

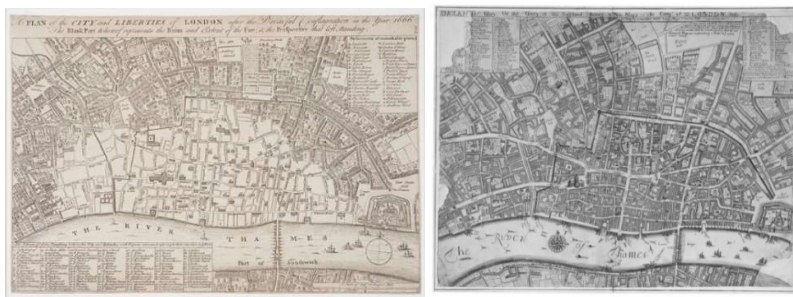
Fig. 4.13. Dreapta - Harta realizată de William Maitland tipărită în Istoria Londrei în care sunt reprezentate ruinele construcțiilor care au rămas după marele incendiu; Dreapta - Harta Londrei din 1676, când o mare parte din lucrările de reconstrucție după Marele Incendiu au fost finalizate. ©Museum of London

- Fig. 4.13. Dreapta - Harta realizată de William Maitland tipărită în Istoria Londrei în care sunt reprezentate ruinele construcțiilor care au rămas după marele incendiu; Dreapta - Harta Londrei din 1676, când o mare parte din lucrările de reconstrucție după Marele Incendiu au fost finalizate. ©Museum of London

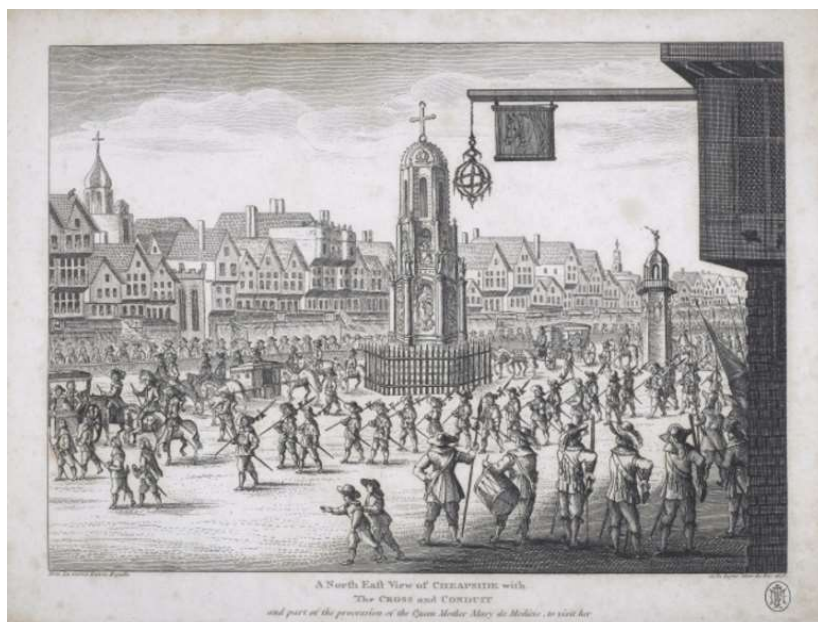
Fig. 4.14. Londra 1638 Procesiunea Mariei de Medici când și-a vizitat ginerele și fiica, regele Carol I și Regina Henrietta Maria. În imagine se observa tipologia construcțiilor realizate înaintea Marelui Incendiu din Londra © Museum of London

Datorita acestor ieșiri în consolă, „jetties” a crescut riscul de propagare a incendiilor deoarece s-a micșorat distanțele dintre case. În cazul străzilor înguste, uneori, casele ieșeau atât de mult în consolă încât aproape că atingeau clădirile de vizavi. „Jetties” au fost interzise prin Legea de reconstrucție din 1667, emisă după Marele Incendiu, astfel etajele superioare ale construcțiilor nu mai au voie să iasă în consolă și sa depășească nivelurile inferioare.<sup>38</sup>

- Fig. 4.14. Londra 1638 Procesiunea Mariei de Medici când și-a vizitat ginerele și fiica, regele Carol I și Regina Henrietta Maria. În imagine se observa tipologia construcțiilor realizate înaintea Marelui Incendiu din Londra © Museum of London

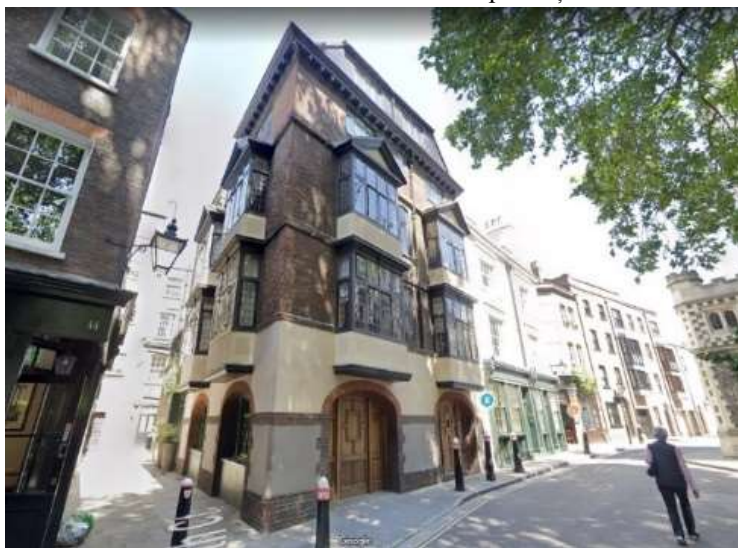
Fig. 4.17a Construcția din Cloth Fair 41-42 care a supraviețuit Marelui Incendiu

Construită în 1615, casa situată în strada Cloth Fair 41-42 a supraviețuit Marelui Incendiu datorită faptului că a fost închisă și protejată de zidurile mănăstirii Sf. Bartolomeu. Clădirea strada Cloth Fair 41-42 nu are pervazuri, dar actele de construcție post-incendiu impuneau glafuri de cel puțin patru

centimetri adâncime sau mai mult pentru a fi instalate în case, pentru a reduce riscul de propagare a incendiilor pe verticală.

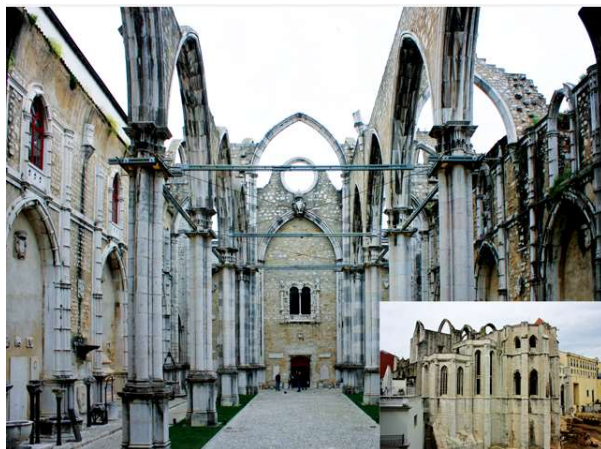
Fig. 4.20. Mănăstirea Carmo Convent, având acoperișul distrus după seismul de la 1755, astăzi Muzeul arheologic Sursa: <https://www.earthmagazine.org/article/benchmarks-november-1-1755-earthquake-destroys-lisbon>

- Fig. 4.20. Mănăstirea Carmo Convent, având acoperișul distrus după seismul de la 1755, astăzi Muzeul arheologic Sursa: <https://www.earthmagazine.org/article/benchmarks-november-1-1755-earthquake-destroys-lisbon>

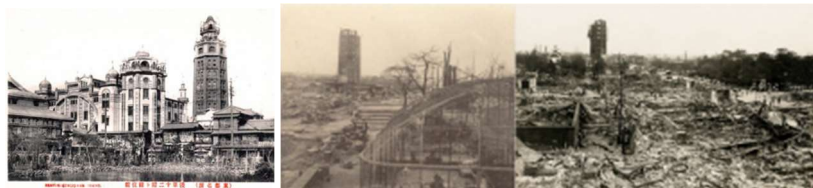
Fig. 4.33. Imagini înainte și după marele seism Kantō - Ryōunkaku sau Turnul care depășește norii a fost primul zgârie-nori în stil occidental al Japoniei. Construit în cartierul Asakusa din orașul Tokyo (acum Taitō, Tokyo) din 1890 acesta a fost demolat după cutremurul Marele Kanto din 1923.

Distrus de cutremur și de incendiul produs după seism, construcția turn Asakusa Jūnikai (sau Asakusa Douăzeci de etaje, așa cum a fost denumit de localnici), a fost cea mai populară atracție din Tokyo și un exemplu pentru noile tehnologii. Aici a fost utilizat primul lift electric din Japonia.<sup>49</sup>

- Fig. 4.33. Imagini înainte și după marele seism Kantō - Ryōunkaku sau Turnul care depășește norii a fost primul zgârie-nori în stil occidental al Japoniei. Construit în cartierul Asakusa din orașul Tokyo (acum Taitō,

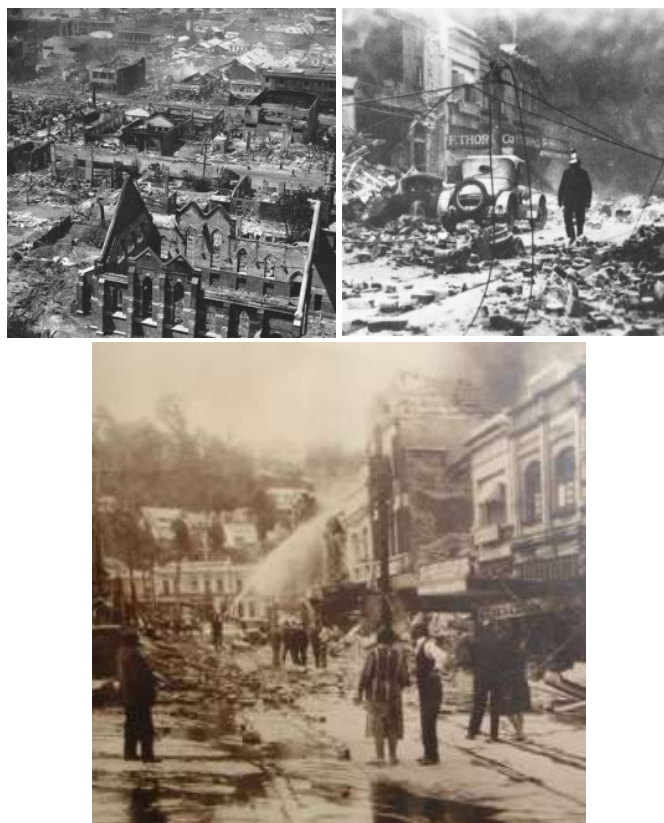
Fig. 4.34. Imagini din Napier după seismul din 3 februarie 1931. În fotografia de jos se observa încercarea de a stopa incendiul prin stingere cu apă

- Fig. 4.34. Imagini din Napier după seismul din 3 februarie 1931. În fotografia din dreapta se observa încercarea de a stopa incendiul prin stingere cu apa

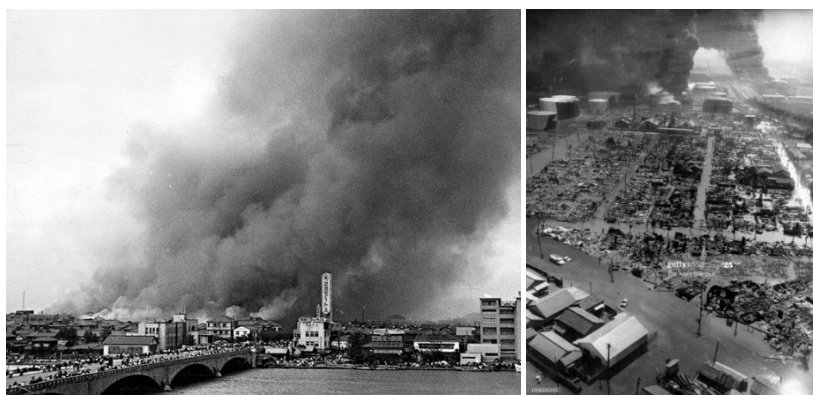
În urma seismului din 1964, Pista Aeroportului Niigata se afla în apropierea hipocentrului și a fost inundată de tsunami iar în interiorul aeroportului a izbucnit un incendiu. Țevile unui rezervor de benzină deținute de compania Showa Shell Sekiyu, situată între aeroport și port, au fost, de asemenea, deteriorate de acțiunea seismică. Benzina din rezervor a fost adusă pe suprafața mării de tsunami și apa subterană eliberată de lichiefiere, a fost aprinsă la 5 ore după cutremur. Incendiul s-a răspândit în rezervoarele din apropiere și a provocat explozii care au alimentat focul, permițându-i să continue 12 zile. Incendiul s-a extins în zonele rezidențiale din apropiere, lăsând 1407 de persoane strămutate. Se spune că acest incendiu este cel mai devastator incendiu al unui complex industrial din istoria țării.

Fig 4.36. Stânga - Marele Foc Niigata / “Great Fire of Niigata” (1 octombrie 1955) ©Takeshi Yokotani; Dreapta - Imagine aeriană a incendiului de la rezervoarele de petrol din Showa, imaginile surprinzând și orașul inundat de tsunamiul generat de cutremurul de magnitudine 7.5 din 19 iunie 1964 din Niigata, Japonia. ©The Asahi Shimbun/ Getty Images

- Fig 4.36. Stânga - Marele Foc Niigata / “Great Fire of Niigata” (1 octombrie 1955) ©Takeshi Yokotani; Dreapta - Imagine aeriană a incendiului de la rezervoarele de petrol din Showa, imaginile surprinzând și orașul inundat de tsunamiul generat de cutremurul de magnitudine 7.5 din 19 iunie 1964 din Niigata, Japonia. ©The Asahi Shimbun/ Getty Images

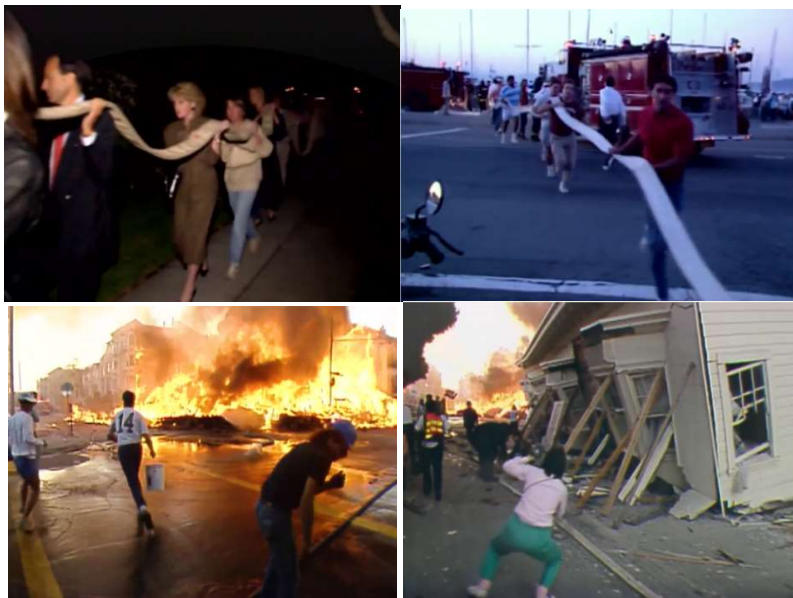
Fig. 4.40. În acest studiu de caz este evidenta lipsa apei de stingere si prezența voluntarilor la intervenții

S-au înregistrat incendii răspândite prin căldura radiantă de la incendiile clădirilor rezidențiale. Nu s-au înregistrat date despre condiții de vânt. Comunicările radio au fost supraîncărcate. Echipamentele vechi, și accesoriile insuficiente au îngreunat operațiunile de stingere. S-a înregistrat o slabă coordonare a autorităților. Nu au fost raportate probleme de acces.

- Fig. 4.40. În acest studiu de caz este evidentă lipsa apei de stingere și aducerea lor de către voluntari.

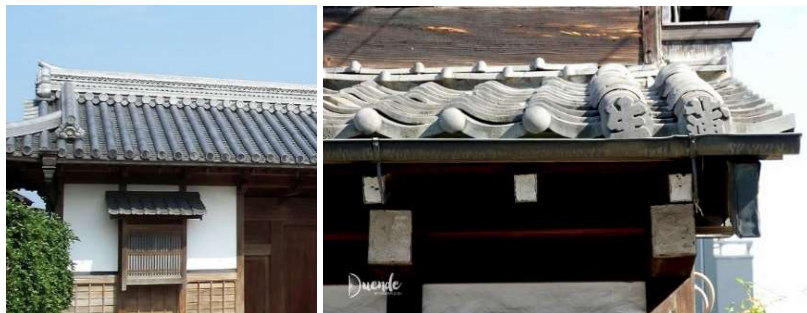
Shinichi Sugahara, profesor de la Departamentul de Arhitectură, Facultatea de Inginerie, de la Universitatea din Tokyo, susține prin cercetările sale că țiglele tradiționale japoneze, numite kawara, au contribuit la prăbușirea multor case tradiționale, deoarece acestea sunt foarte grele.

Fig. 4.44. Țiglele tradiționale japoneze, numite kawara despre care se consideră că îngreunează construcțiile, astfel acestea devenind mai vulnerabile în caz de seism. Sursă: <https://duendebymadamzozo.com/kawara-roof-tiles-japan/>

- Fig. 4.44. Țiglele tradiționale japoneze, numite kawara despre care se spune că îngreunează construcțiile, astfel acestea devenind mai vulnerabile în caz de seism. Sursă: <https://duendebymadamzozo.com/kawara-roof-tiles-japan/>

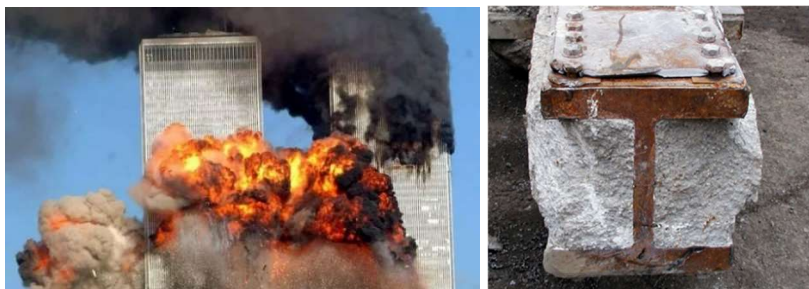
Fig. 4.47 Stânga: Fotografie realizată în timpul impactului cu de-al doilea turn - incendiul a accelerat procesul de prăbușire. Dreapta: Fotografie la realizată la un stâlp de la World Trade Center pe 23.01.02. Pentru pompierul care a realizat fotografia a fost evident că pentru a întări sau a uni o grindă „I” de oțel, placa guseu ar trebui să aibă aceeași grosime sau rezistență ca grinda „I” pe care o alătură altfel ar fi sindromul „veriga slabă”.<sup>62</sup>

- Fig. 4.46 Planul original al turnurilor în care se observă că erau prevăzute trei scări (marcate cu verde) în loc de patru scări
- Fig. 4.47 Stânga: Fotografie realizată în timpul afectării celui de-al doilea turn de către avionul care a provocat prin coliziune incendiul care a accelerat procesul de prăbușire. Dreapta: Fotografie la realizată la un stâlp de la World Trade Center pe 23.01.02. Pentru pompierul care a realizat fotografia a fost evident că pentru a întări sau a uni o grindă „I” de oțel, placa guseu ar trebui să aibă aceeași grosime sau rezistență ca grinda „I” pe care o alătură altfel ar fi sindromul „veriga slabă”.

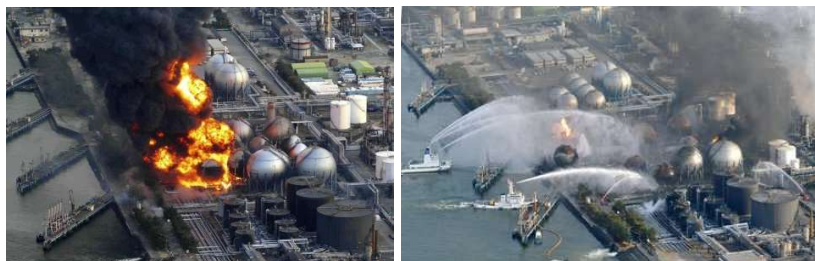
Fig. 4.49. Seismul de 8,9 din Martie 2011 a provocat o explozie urmată de un incendiu la rezervoarele din cadrul rafinăriei Cosmo Oil Co.'s situat în Ichihara, Prefectura Chiba. Stingerea incendiului cu ajutorul navelor maritime - în fotografia din stânga se observa operațiunile de stropire și răcire a rezervoarelor din apropiere pentru a se preveni propagarea incendiului ©Reuters, ©Kyodo News<sup>66</sup>

- Fig 4.48. Construcțiile cuprinse de flăcări © AP © AP Yasushi Kanno—The Yomiuri Shimbun
- Fig. 4.49. Seismul de 8,9 din Martie 2011 a provocat o explozie urmată de un incendiu la rezervoarele din cadrul rafinăriei Cosmo Oil Co.'s situat în Ichihara, Prefectura Chiba precum și stingerea incendiului cu ajutorul navelor maritime, în fotografia din stânga se observa operațiunile de stropire și răcire a rezervoarelor din apropiere pentru a se preveni propagarea incendiului ©Reuters, ©Kyodo News

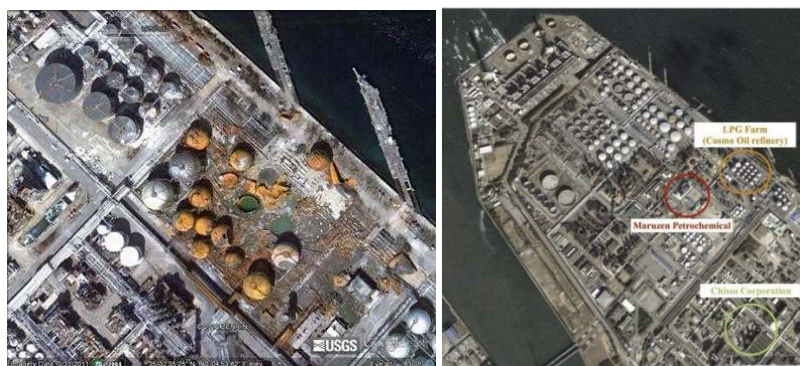
Fig. 4.50. Rafinăria Cosmo Oil Co.'s - Procedura de întrerupere a sistemelor de alimentare a rezervoarelor imediat după seism, a stopat răspândirea incendiului la zonele cu risc învecinate (în imaginea din dreapta sus este prezentată cu cerc rafinăria înainte de explozie) © 2012 Google, ZENRIN

- Fig. 4.50. Procedura de întrerupere a sistemelor de alimentare a rezervoarelor imediat după seism, a stopat răspândirea incendiului la zonele cu risc învecinate ( în imaginea din dreapta sus este prezentată cu cerc oranj rafinăria înainte de explozie) © 2012 Google, ZENRIN

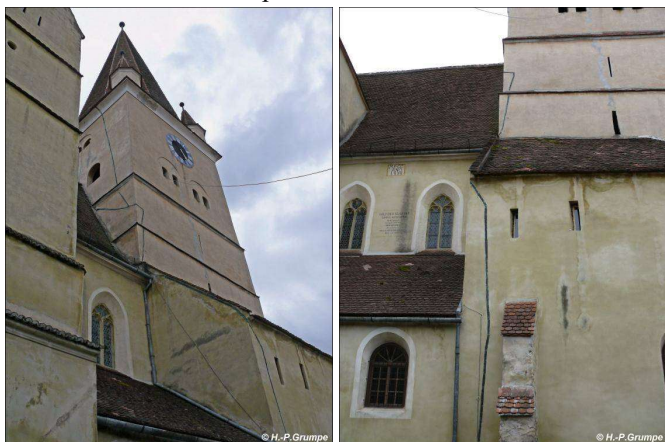
Cel mai vechi sistem de paratrăsnet din țara noastră se află în orașul Cislădie. El a fost montat în anul 1797, după ce turnul Bisericii Evanghelice care datează din sec. XII-XIII a fost lovit de mai multe ori de trăsnete. Sistemul de paratrăsnet este alcătuit dintr-o bandă metalică de cupru care urmărește urma ultimului trăsnet din 23 martie 1795. Locuitorii au fost de acord să monteze acest sistem după ce turnul bisericii a ars de mai multe ori.

Fig. 5.1. Primul paratrăsnet din țară de la 1797 la Biserica fortificată din Cislădie (sec XII-XIII)<sup>68</sup>

- Fig. 5.1. Primul paratrăsnet din țară de la 1797 la Biserica fortificată din Cislădie (sec XII-XIII)

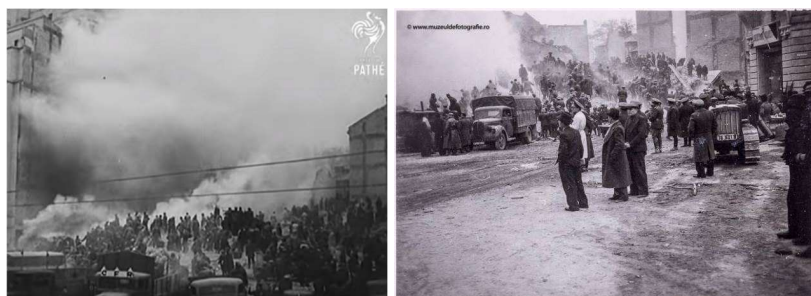
Fig. 5.7.— Imagini cu Blocul Carlton după ce s-a prăbușit, imagini în care se observă flăcările care au cuprins ruinele Blocului Carlton

Cutremurul din 1940 a fost asociat cu prăbușirea blocului Carlton din București, care la acea data era unul dintre cele mai înalte blocuri de apartamente din București. Aceasta fusese inaugurat în 1936, fiind construit din beton armat. Clădirea era constituită din corpuri având înălțimi diferite care nu au fost separate prin rosturi. Blocul Carlton a fost proiectat în conformitate cu normele germane, dar care nu luau în considerare acțiunea cutremurelor.

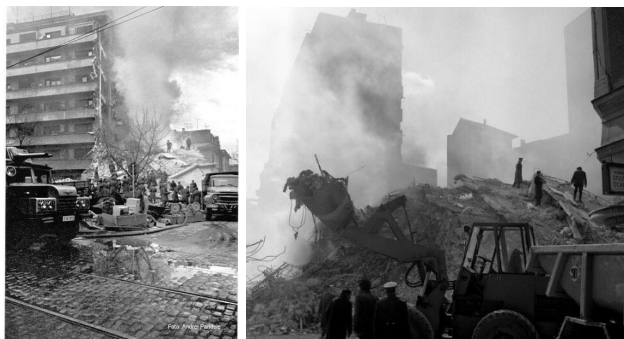
Fig. 5.10. – Intervenție dificilă pentru stingerea incendiilor - accesul mașinilor de pompieri a fost îngreunat din cauza molozului rezultat de la imobilele prăbușite în urma seismului

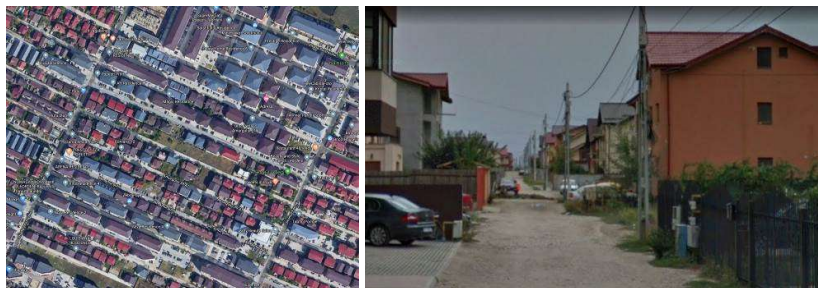
Fig. 5.11. – Zona rezidențială cu densitate mare Sursa Google. Imagine cu strada Amurgului Popești-Leordeni, județul Ilfov. Străzile înguste neasfaltate (6-7m lățime) care pot fi ușor blocate de lucrările de construcții sau de mașini reprezintă un risc de incendiu pe scară largă.

În zonele care se învecinează cu centrele urbane mari, densitatea locuințelor este foarte mare, iar trama stradală urmează adesea limitele proprietăților în funcție de revendicările de terenuri realizate după 1990. Astfel, străzile sunt înguste, uneori fără trotuare, neavând locuri de parcare . Prin urmare, accesul vehiculelor de intervenție este dificil.

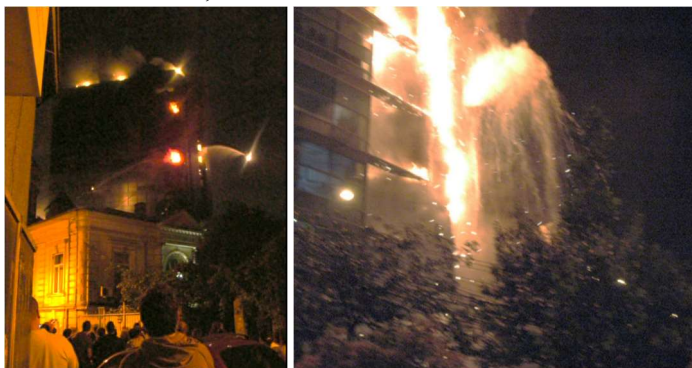
Fig. 5.16. Stânga - Fotografie cu fațada incendiată spre Biserica armenească realizată de la intersecția străzii Rafael Sanzio cu Strada Armenească; Dreapta – imagine cu panou și fragmente desprinse de la fațadă

Clădirea de 73,5 metri înălțime cu 19 niveluri supraterane și 4 niveluri subterane a luat foc de la un scurtcircuit la unul din panourile publicitare aplicate pe fațada clădirii, incendiul pornind de la etajul 15 și răspândindu-se apoi pe fațadele clădirii. În urma incendiului, fațadele au fost distruse, iar la interior șase niveluri au fost grav afectate.

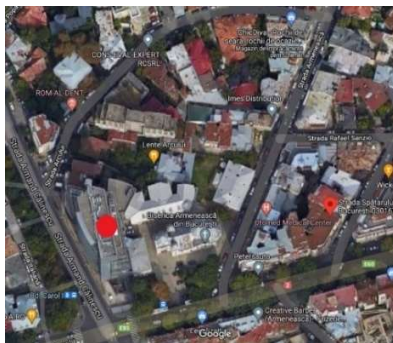
Fig. 5.17. Localizare clădire Millenium Business Center

Datorită densității mari de construire așa cum se observă în imaginea de mai sus, intervenția pompierilor pe doar două laturi spre Armand Călinescu și Bulevardul Carol a fost dificilă, prin urmare, trebuie analizat modul de acces al pompierilor înainte de realizarea investiției. Norma prevede accesul pe minim două laturi ale autospecialelor de pompieri, dar în acest caz în care fațadele au ars cu desprinderi de panouri și punerea în pericol a clădirilor învecinate, poate ar fi fost mai simplu pentru intervenție să fi avut acces pe mai multe laturi.

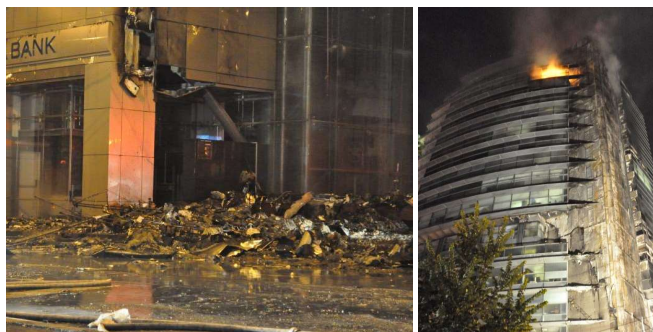
Fig. 5.18. Stânga - Resturile de la panourile de fațadă căzute în urma incendiului. Dreapta – Zone cu panouri desprinse de la fațadă<sup>106</sup>

Conform relatărilor din presă, Inspectoratul de Stat în Construcții (ISC) a declarat că panourile utilizate la placarea Millenium Business Center, nu au îndeplinit cerințele tehnice necesare. Executantul lucrărilor de placare la fațadele clădirii nu a prezentat documentele legale necesare montării acelor panouri. S-au realizat rapoarte de încercare la foc a respectivelor panouri compozite de aluminiu Exalco Bond folosite la placarea fațadei clădirii, iar ISC București-Ilfov a solicitat proprietarului clădirii înlocuirea panourilor de fațadă. Conform sursei, *”Centrul Național de Securitate la Incendiu și Protecție Civilă arată ca acestea nu au caracteristicile prevăzute în Agrementul Tehnic, emis pentru panourile compozite din aluminiu Exalco Bond existent în Cartea Construcției”*<sup>105</sup>

După cum se observă, în imaginea care urmează, au ars și s-au desprins într-o primă fază a incendiului doar panourile de fațadă, izolația din vată minerală a rămas prinsă și nu a lăsat ca focul să pătrundă la interior cu ușurință. Probabil focul răspândit pe lateral s-a propagat prin radiație termică și/sau prin stropii incandescenti de emiși în timpul arderii de panourile de fațadă.

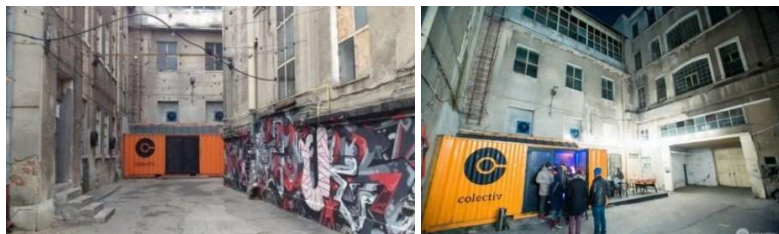
Fig. 5.19. Imagini ale containerului care se afla la intrarea în club <sup>107</sup>

- La intrarea în club exista un container dispus pe carosabilul din curtea interioară a fostei fabrici. Pragurile la intrarea în container precum și la intrarea din container în club, aveau aproximativ 10cm, mai mult de 2,5cm înălțimea maximă de prag admisă prin normă. În acea zonă au fost multe persoane care s-au împiedicat de aceste praguri înalte;

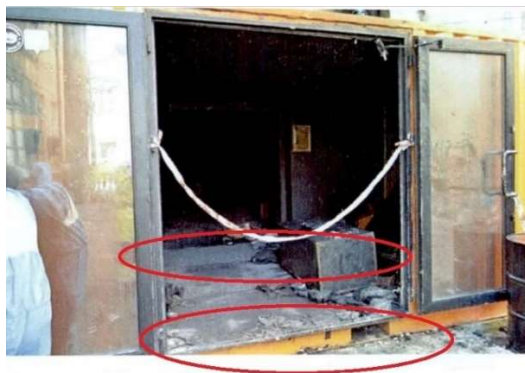
Fig.5.22. Praguri la trecerea prin container si element care obstrucționează calea de evacuare.

"Acest container, atât la intrare, cât și la ieșire din acesta avea câte un prag înalt de aproximativ 10 cm, iar oamenii se împiedeau de el atunci când încercau să iasă"<sup>112</sup>

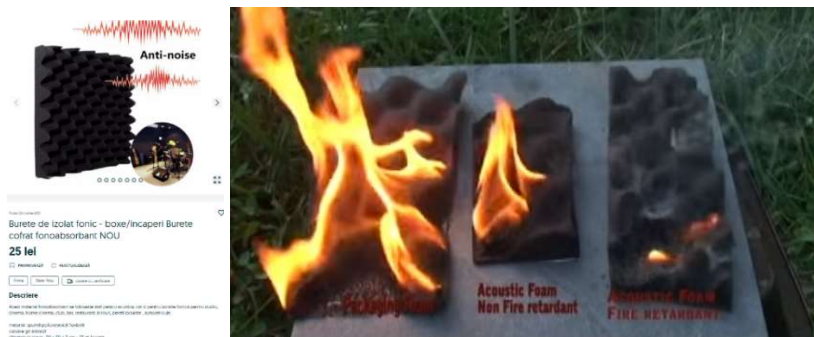
Fig. 5.23. Diverse tipuri de izolații fonice piramidale care există pe piață

În prezent pe piață există material acustic fonoizolant piramidal de tip cofraj care prezintă următoarele caracteristici: încadrare conform clasă de reacție la foc a produselor pentru construcții C,s2,d0, conform Standardului German DIN 4102. Comportamentul la foc al materialelor și elementelor de construcție („*Fire behaviour of building materials and elements*”) clasa B1 - greu inflamabil, Metoda de testare FMVSS 302 (pentru industria auto) adoptată în 1971 care înlocuiește Specificațiile federale din 1951 CCC-T-191b, Metoda 5906. Rezistența la flacără a pânzei pe orizontală ("*Flame Resistance of Cloth, Horizontal*"), UL 94 Standard pentru siguranța

- Materialul fonoizolant piramidal nu era ignifugat astfel încât izolația a luat foc cu ușurință de la scânteile de la artificii utilizate în cadrul concertului. Artificiile utilizate nu erau potrivite deoarece s-au folosit artificii de exterior. Acestea au fost dispuse orizontal către public și implicit către stâlpii acoperiți cu fonoizolația piramidală de tip cofraj;

- Fig. 5.23. Diverse tipuri de izolații fonice piramidale care există pe piață

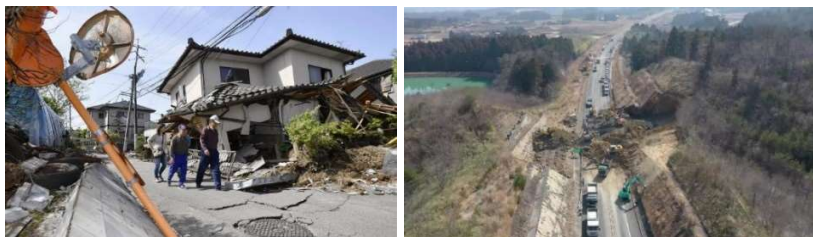
Problematica blocării căilor de acces în urma unor alunecări de teren, au fost înregistrate mai ales în urma unor seisme, hazardul principal fiind seismul, hazardul secundar fiind alunecările de teren, iar un hazard terțiar poate fi un incendiu de masă prin apariția acestora și amplificarea acestor incendii datorită blocajelor de la căile de acces care îngreunează accesul echipajelor care asigură stingerea și limitarea propagării incendiilor.

Fig 7.4. Alunecările de teren apărute în urma unor seisme au afectat un drum de acces secundar <sup>120</sup> (prefectura Miyagi, Martie 2021) și Alunecare de teren cauzată de cutremur care blochează autostrada de acces la Fukushima –Februarie 2021<sup>121</sup>

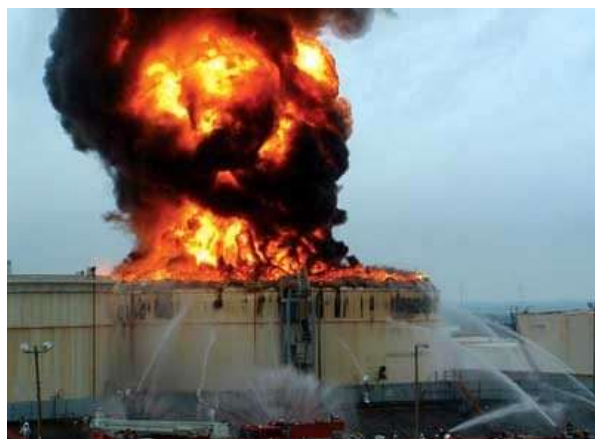
**Descărcări electrice -fulger, tunet, trăsnet** - Un exemplu este din 2008, când un rezervor de stocare care deținea 1,2 milioane de galoane de benzină fără plumb a fost lovit de fulger în Kansas City. Rezervorul, fie neprotejat, fie protejat ineficient, a provocat incendii, ceea ce a dus la pierderi grele de costuri estimate la 12 milioane de dolari (costuri care cuprind produsul pierdut din rezervor, costurile rezervorului, stingerea incendiului și timpul de întrerupere al instalației). Soluția de prevenire ar fi costat mai puțin de 30.000 de dolari.<sup>130</sup>

Fig. 7.11. Incendiu provocat de fulgere. Sursă:

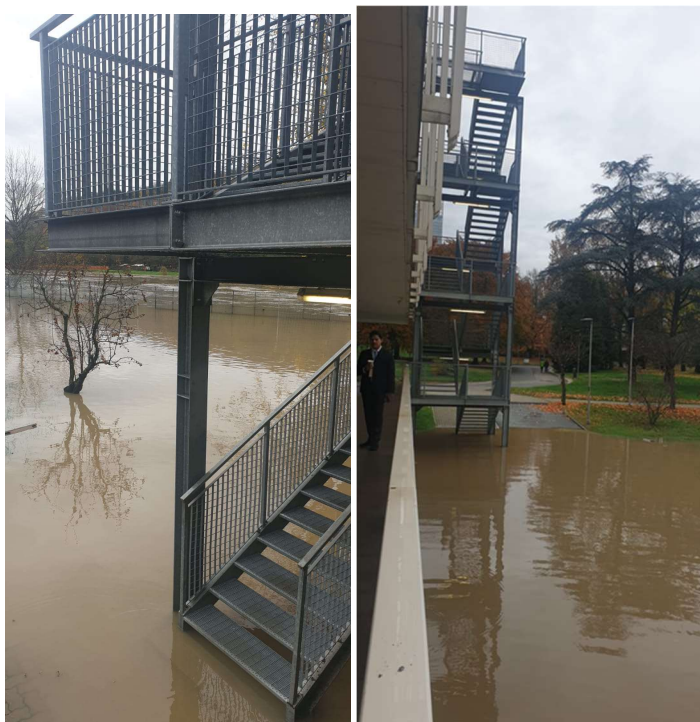
cauza menținerii scurtcircuitului și distrugând materialele combustibile din celula respectivă.<sup>133</sup> Inundațiile pot afecta de exemplu evacuările din clădirile care sunt afectate de inundații. Un exemplu este de la o scară exterioră de evacuare care la bază este inundată astfel este compromisă calea de evacuare spre exterior.

Fig. 7.13. Scară de evacuare exterioră inundată la partea inferioară © Mr. Petre Hurezanu<sup>134</sup>

Exemplul arătat cu scara exterioră de evacuare inundată ne demonstrează că se putea evita această problemă dacă baza scării ar fi fost proiectată la cota drumului lateral din incintă.

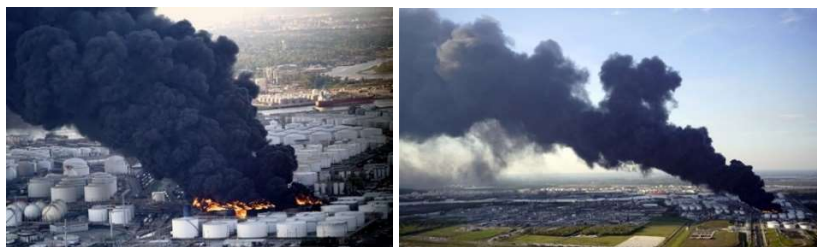
Incendiul cu degajări mari de fum s-a înregistrat la o companie petrochimică la Intercontinental Terminals Company, în Deer Park, Texas, în data de 18 martie 2019.<sup>137</sup>

Fig. 7.16. Incendiu petrochimic la Intercontinental Terminals Company, în Deer Park, Texas, pe 18 martie 2019

pentru fabricarea benzinei, s-au aprins de la o scurgere într-o țevă, iar flăcările s-au răspândit la rezervoarele din apropiere. Cele șase rezervoare care au ars au fost înconjurate de alte nouă rezervoare de stocare aflate într-un dig de izolare. Pompierii au folosit spumă ignifuga pentru rezervoarele din apropiere pentru a încerca să limiteze răspândirea focului. Navele au continuat să tranziteze canalul lung de 50 de mile, care face legătura dintre portul din Houston care leagă rafinării și fabricile chimice din Houston și Texas City, din Golful Mexic. „Nu a existat nicio afectare asupra traficului navelor în afară de cele două terminale”, conform declarației unui agent portuar care ghida navele în și din canal. Accesul navelor la docurile afectate au fost restricționate de Garda de Coastă a SUA. Testele de emisii atmosferice au detectat prezența unui compus organic volatil aflat la șase mile distanță de instalație.

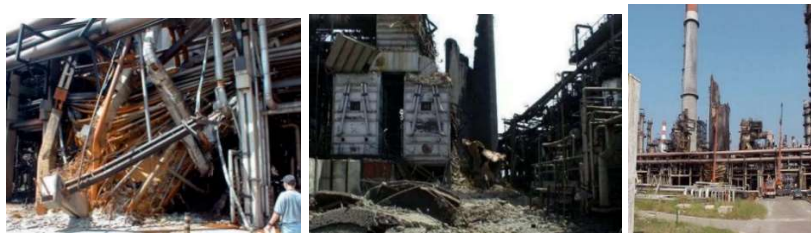
Fig. 7.18. Cutremurul de la Kocaeli - 17 august 1999, Rafinăria TUPRAS din Izmit<sup>139</sup>

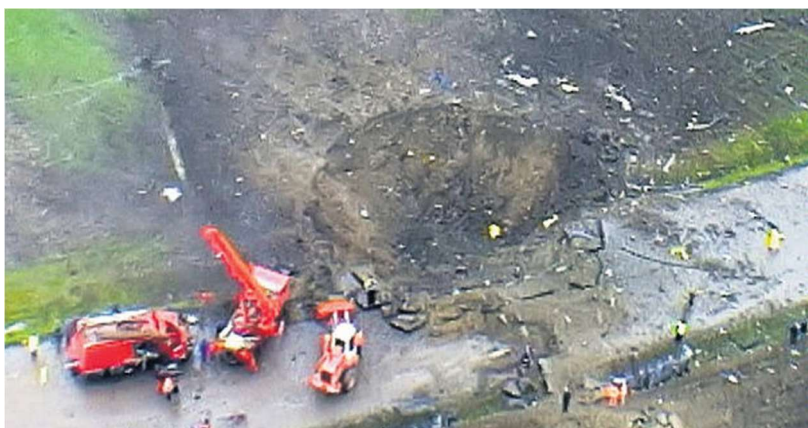
Fig. 7.22 Craterul produs în pământ după explozia de la Mihăilești din 24 mai 2004

- **Rutiere** – În figura 7.22 este prezentată tragedia de la Mihăilești care a avut loc în data de 24 mai 2004 în urma exploziei încărcăturii de la un camion cu azotat de amoniu. În cazul accidentelor rutiere în urma cărora apar incendii, este necesar ca zona să fie ușor accesibilă. Tragedia de la Mihăilești a avut loc în data de 24 mai 2004, la ora 5.50, când un camion care transporta 20 de tone de azotat de amoniu s-a răsturnat, și a luat foc în partea din față. La ora 5.30 au sosit două echipaje de pompieri, un reprezentant de la poliția Mihăilești și o echipă de reporteri. În momentul când motorina de la camionul răsturnat a luat contact cu azotatul de amoniu a avut loc o explozie puternică. În urma exploziei 13 persoane au fost rănite și au decedat 18 persoane, dintre care pompieri și doi reporteri sosiți la fata locului.

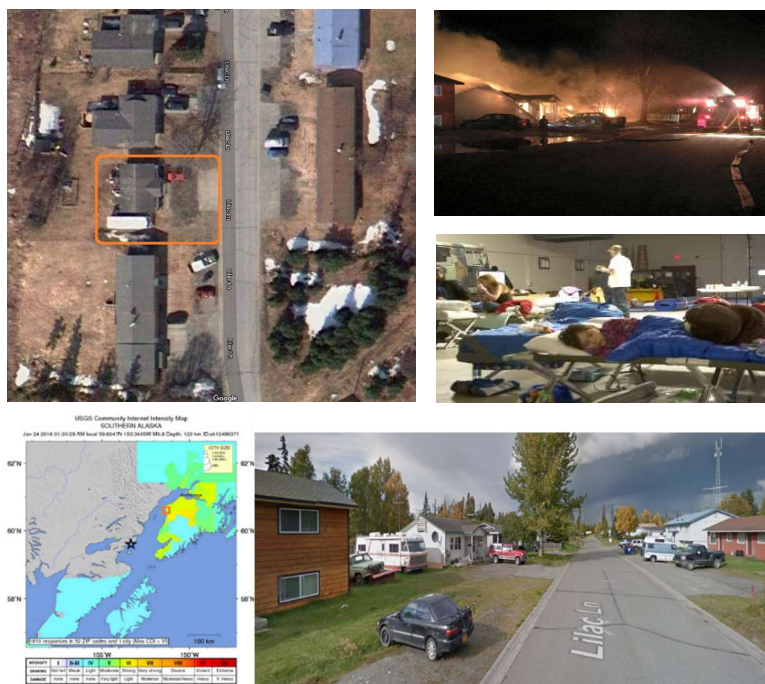
Fig. 8.1. Stânga sus – Plan Google - Construcțiile înainte de seismul din 2016; Dreapta sus – imagine din timpul intervenției pentru stingerea incendiului; Centru dreapta - Mia Gottschalk, în vârstă de 9 ani, se odihnește duminică la un adăpost de urgență în Armeria, Garda Națională Kenai. Familia ei locuia într-una din cele patru locuințe care a fost distrusă de incendiul cauzat de exploziile rezultate în urma avarierii rețelei de gaze naturale după seism. (Foto de Jenny Neyman / KDLL.); Stânga jos - Localizarea zonei unde s-a produs incendiile (zona marcată cu portocaliu, iar cu steluță este marcat epicentrul); Dreapta jos - Imagine Google cu zona afectată înainte de producerea seismului.

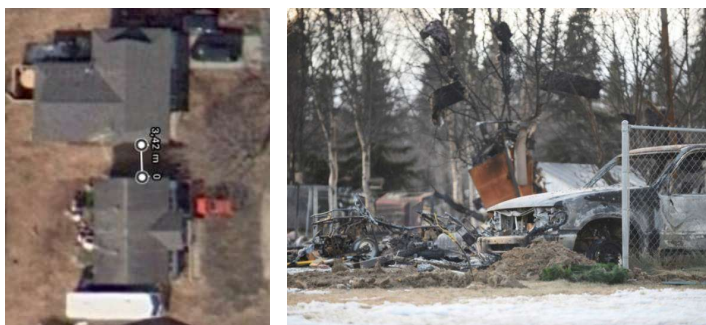
Fig. 8.2. Stânga – Distanța redusă de aproximativ 3,5m (conform aplicației Google map) între clădirile care au ars, a contribuit de asemenea la propagarea incendiului de la o clădire la alta; Dreapta - Impactul exploziilor a avut repercusiuni pentru zone mai largi avariind inclusiv autoturismele aflate în raza de acțiune.

- Fig. 8.2. Stânga - Distanța redusă între clădiri, de exemplu aproximativ 3,5m conform aplicației Google map; Dreapta - Impactul exploziilor a avut repercusiuni pentru zone mai largi avariind inclusiv autoturismele aflate în raza de acțiune.

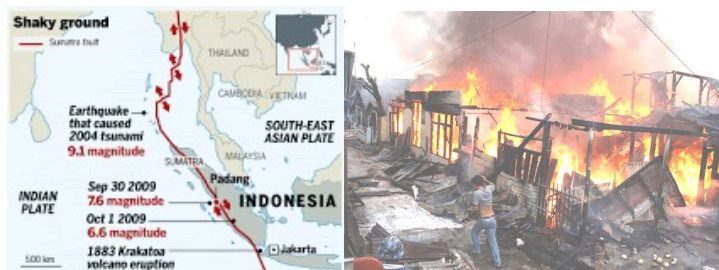
Fig.8.3. Dreapta-Hartă Localizare cutremur din Padang 2009<sup>154</sup> Sursă: <http://salam-jakarta.blogspot.com/2009/>; Dreapta - Case incendiate în urma seismului din 2009 în Padang. Se observă structurile improvizate și tipologia construcțiilor alipite

- Fig. 8.3. Dreapta-Hartă Localizare cutremur din Padang 2009 Sursă: <http://salam-jakarta.blogspot.com/2009/>; Dreapta - Case incendiate în urma seismului din 2009 în Padang. Se observă structurile improvizate ale acestora precum și tipologia construcțiilor improvizate alipite

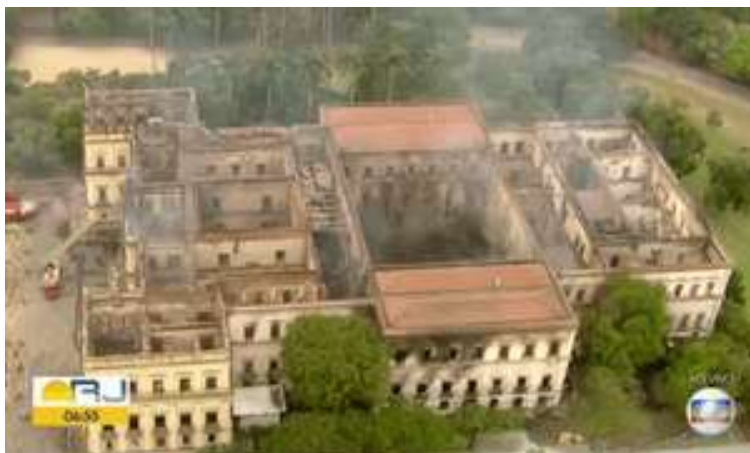
Fig. 8.6. Fotografie aeriană după incendiul din 2 Septembrie 2018 de la Muzeul National al Braziliei ©Globo.com

La incendiul din 2 Septembrie 2018 de la Muzeul Național al Braziliei s-a consemnat că hidranții necesari pentru stingere nu aveau apă, prin urmare, a fost necesară alimentarea cu apă, astfel au fost aduse camioane cu apă alimentate dintr-un lac din apropiere. S-a menționat că pentru o perioadă în 2015 a fost întreruptă activitatea muzeului deoarece nu au fost fonduri pentru paza și curățenia muzeului. Prin urmare, alocarea de fonduri pentru întreținere, reparații, precum și asigurarea condițiilor pentru prevenirea și stingerea incendiilor este foarte importantă - *Dom Phillips 3 septembrie 2018* “Brazil museum fire: ‘incalculable’ loss as 200-year-old Rio institution gutted” – *the guardian*.

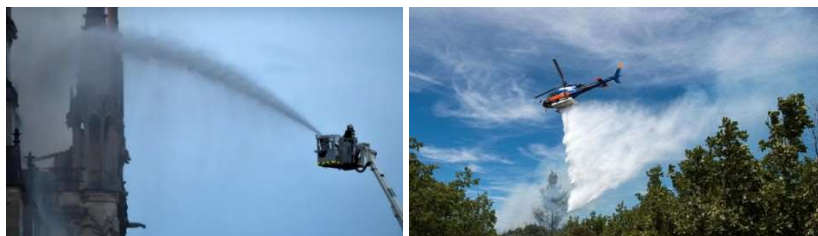
Fig.8.10 Stanga - Imagine din timpul operațiunilor de stingere la Catedrala Notre Dame, Dreapta - Elicopter având în dotare sisteme de stins incendii de pădure. Aceste sisteme nu s-au utilizat la incendiul de la Catedrala Notre Dame deoarece la o încărcătură mai mare deasupra catedralei se risca prăbușirea structurii de susținere precum și evitarea reacției de fisurare care ar fi condus la prăbușirea navei centrale

**Incendiul de la Notre Dame din 2017** a fost foarte mediatizat, iar operațiunile de stingere s-au realizat cu mare greutate. Deoarece construcția catedralei era fragilă și în plus expusă la acțiunea focului, s-a luat decizia să nu se utilizeze în mod direct deasupra plafonului elementele de stingere cu apă specifice incendiilor de pădure cu rezerve de apă aruncate din încărcătura elicopterelor.

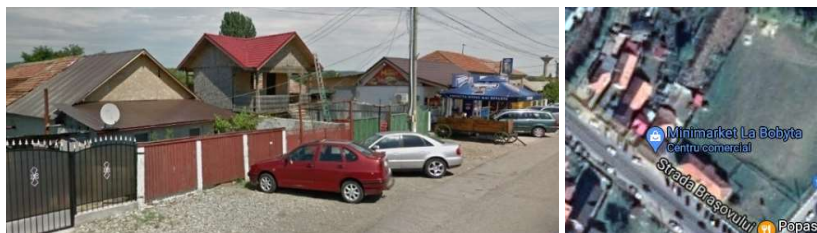
Fig. 8.15 Grupare de construcții realizate din materiale combustibile, cu placări din OSB aparent; <sup>168</sup>

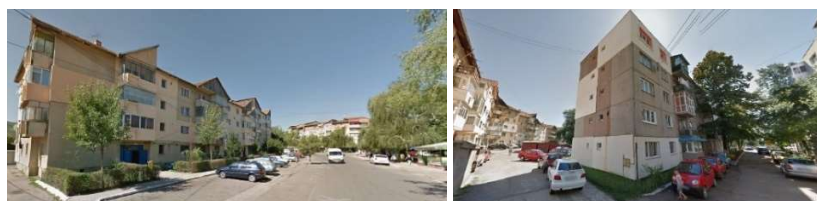
Fig. 8.16 Construcții rezidențiale regim de înălțime P+3E, P+4E, (mansarde improvizate, termoizolații parțiale fără a se cunoaște certificarea acestor materiale termoizolante) <sup>169</sup>

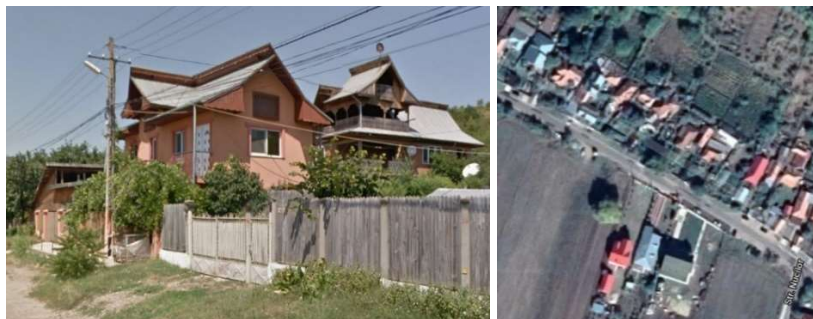
Fig. 8.18 Locuințe construite la distanțe mici, cu plăcări din lemn și structura acoperișului sprijinită pe stâlpi din lemn cu secțiune redusă;<sup>171</sup>

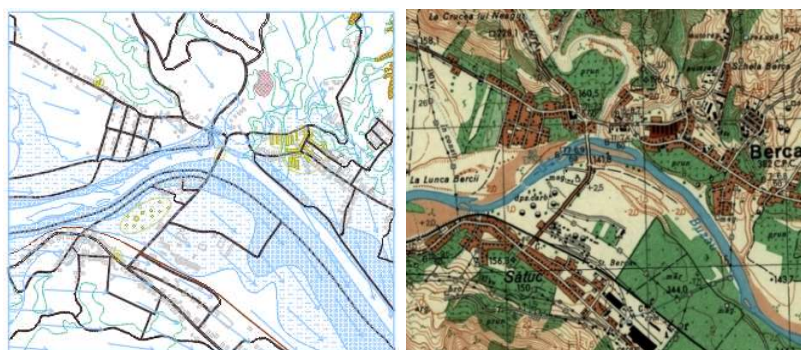
Fig. 8.20 Studiu privind expunerea la inundații

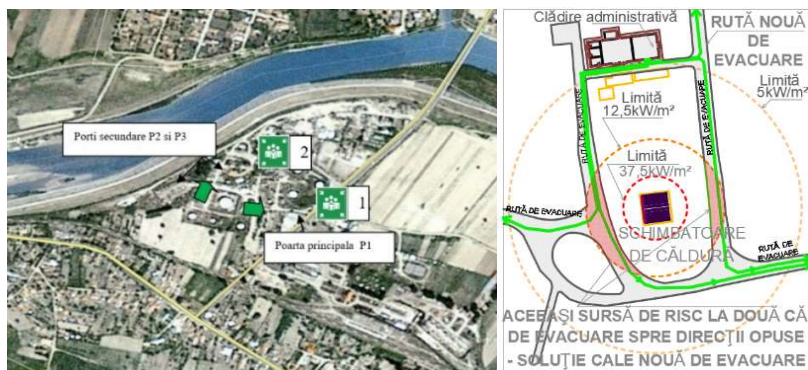
Fig. 8.23. Fotografii cu intrările în incinta parcului de rezervoare. În dreapta este prezentată propunerea unei noi căi de evacuare realizată în direcția opusă zonei de risc. Cele două rute de evacuare spre stânga / dreapta nu se pot utiliza în cazul apariției unui incendiu la schimbătoarele de căldură deoarece afectează ambele rute de evacuare © Ștefania Trifan

Încadrarea în localitate și principalele ieșiri de evacuare pentru personalul din incintă sunt prezentate în figura 8.23.

Pentru evacuarea persoanelor de la Clădire Conpet în caz de incendiu la obiectivele OB.11 Rezervor S1 Apa de zăcământ, OB.12 Rezervor S2. Apă de zăcământ și OB.31 Schimbătoare de căldură s-a propus amplasarea unei porți auto sau a unei porți pietonale de evacuare acționată din interior cu bară antipatică.

Această propunere a fost necesară deoarece ambele rute de evacuare din exterior conform analizei curbelor de radiație termică sunt influențate de un incendiu la schimbătoarele de căldură. Pentru realizarea porții pietonale trebuie asigurată înălțimea de evacuare de min. 2,1m respectiv în cazul porții auto înălțimea minimă de 4,2m (conf. art. 2.9.5. din P118/1999). Astfel traseul tehnologic este deviat în consecință în zona propusă pentru poarta de evacuare.

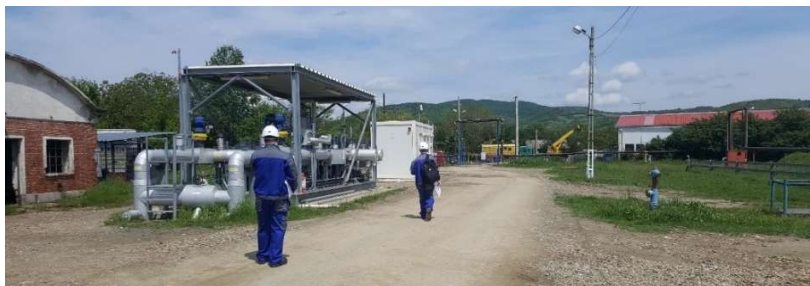
Fig. 8.24. Fotografie care prezintă noua ieșire din incinta a parcului de rezervoare rezultată în urma studiului privind influența curbelor de radiație termică asupra căilor de evacuare și intervenție din incintă

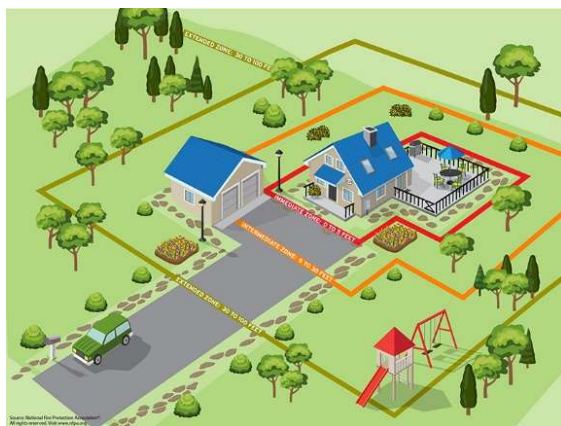
Fig. 8.27. distanțe de siguranță care se prevăd pentru a preîntâmpina răspândirea incendiilor de vegetație la clădiri, zona între 0 și 5ft=1.524m, zona între 5ft=1.524m și 30ft= 9.144m, zona între 30ft= 9.144m și 100ft= 30.48m <sup>201</sup>

**Zona intermediară** (zona între 5ft=1.524m și 30ft= 9.144m) unde se recomandă curățarea vegetației din vecinătatea rezervoarelor de propan, întreruperea vegetației prin alei, păstrarea peluzelor de iarba la o înălțime de maxim patru centimetri, îndepărtarea materiei vegetale uscate de sub copaci pentru a nu ajunge focul de la sol prin materiale combustibile la coroană. Coroana copacilor trebuie să fie la 6ft = 1.82m metri față de sol sau la o distanță de 1/3 din înălțimea totală a acestora, plantarea distanțată a coronei copacilor la 18ft=5.48m, arborii și arbuștii din zonele cu risc ar trebui să fie limitați la mici grupuri, pentru a rupe continuitatea vegetației.

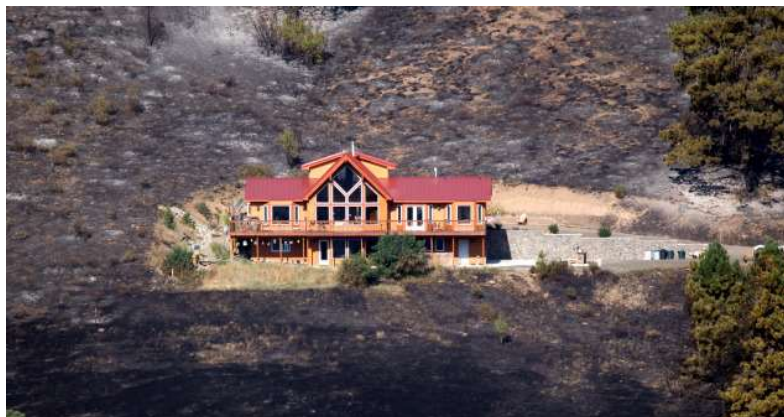
Fig 8.28. Construcție care a rezistat incendiilor de vegetație prin luarea măsurilor (fără copaci în jurul casei, păstrarea unei peluze cu iarbă verde și înlăturarea vegetației uscate lângă casa)<sup>202</sup> 15 Aug. 2012, Cle Elum, Washington. (© Elaine Thompson)

- Fig 8.28. Construcție care a rezistat incendiilor de vegetație prin luarea măsurilor (fără copaci în jurul casei,, păstrarea unei peluze cu iarba verde și înlăturarea vegetației uscate lângă casa) 15 Aug. 2012, Cle Elum, Washington. (© Elaine Thompson)

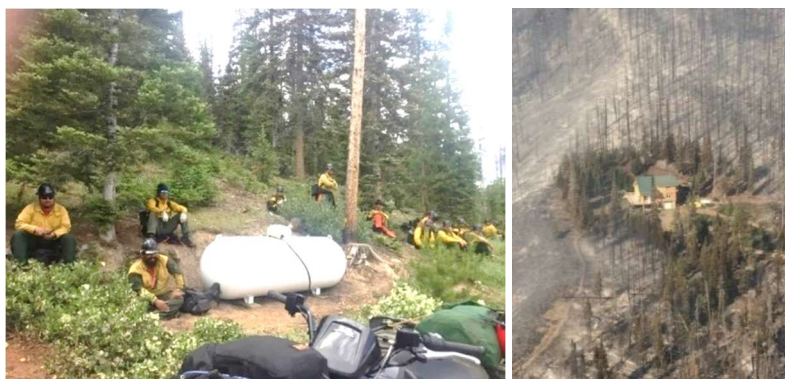
Fig. 8.29. Cabană salvată de la incendiu (Beaver Creek Fire Aug. 2016) prin luarea unor măsuri de prevenire: stropirea cu apă de către pompieri în jurul proprietății, înlocuirea învelitorii cu o învelitoare din tablă, tăierea unor arbori aflați în vecinătatea casei. © Nat Fay<sup>203</sup>

- Fig. 8.29. Cabana salvată de la incendiu (Beaver Creek Fire Aug. 2016) prin luarea unor măsuri de prevenire: stropirea cu apa de către pompieri în jurul proprietății, înlocuirea învelitorii cu o învelitoare din tablă, tăierea unor arbori aflați în vecinătatea casei. © Nat Fay

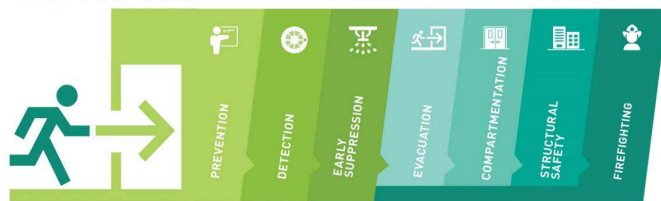
Fig.9.1 - 7 obiective privind siguranța la incendiu în clădiri: prevenire, detecție, stingere, evacuare, compartimentare, siguranța structurală, intervenții; Sursa: <https://www.modernbuildingalliance.eu/EU-fire-safety-guide>

- Fig.9.1 - 7 obiective privind siguranța la incendiu în clădiri: prevenire, detecție, stingere, evacuare, compartimentare, siguranța structurală, intervenții; Sursa: <https://www.modernbuildingalliance.eu/EU-fire-safety-guide>

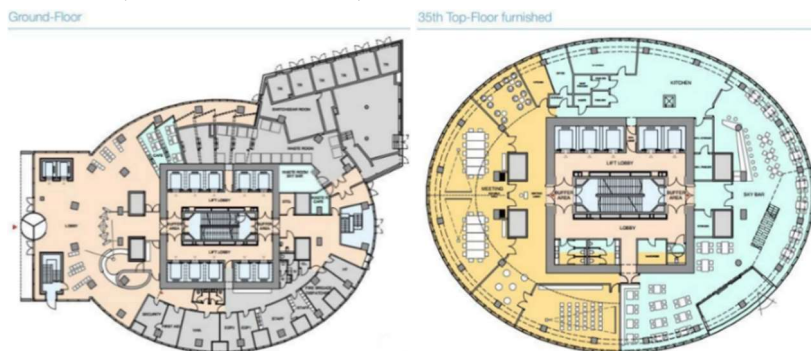
Fig. 9.2 - Sky-tower București, (clădire foarte înaltă conf. P118-99), Planuri parter / etajul 35 <sup>216</sup>

- Fig. 9.2 - Sky-tower București, (clădire foarte înaltă conf. P118-99), Planuri parter / etajul 35
- Fig. 9.3. - Elementele necesare întreținerii arderii: oxigenul, căldura (temperatura), și materialele combustibile

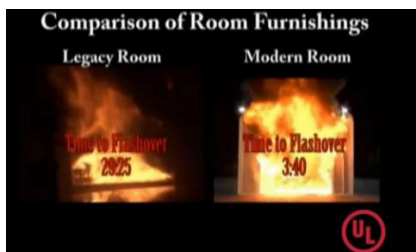
**Camera având mobilier clasic** versus o **Încăpere modernă** (12 ft x 12 ft – 3,65m x 3,65m, înălțime 8 ft – 2,43m, 8 ft x 7 ft - 2,43m x 2.13m deschise pe o latură)

Fig.9.5. Test comparativ încăperi identice dar alcătuite din materiale diferite – Flashover 29:25 min (mobilier lemn, textile din fibră naturală) față de 3:40min (mobilier cu elemente din plastic și materiale compozite) -@ Mr. Craig Weinschenk – ing. cercetător de la UL Firefighter Safety Research Institute – Columbia

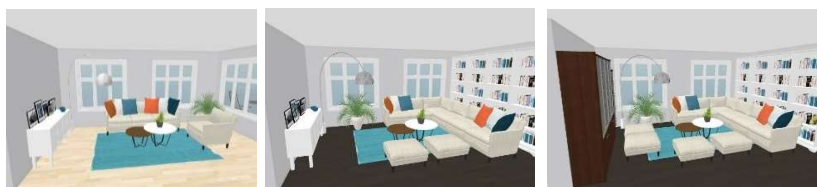
Fig. 9.6. Imagini realizate cu ajutorul programului Sketchup pentru exemplificarea creșterii aglomerării de mobilier și implicit a densității sarcinii termice într-o încăpere © Ștefania Trifan

- Fig.9.5. Date prezentate cu acceptul domnului Mr. Craig Weinschenk – inginer cercetător de la UL Firefighter Safety Research Institute – Columbia
- Fig. 9.6.Imagini realizate cu ajutorul programului Sketchup pentru exemplificarea creșterii aglomerării de mobilier și implicit a densității sarcinii termice într-o încăpere © Ștefania Trifan

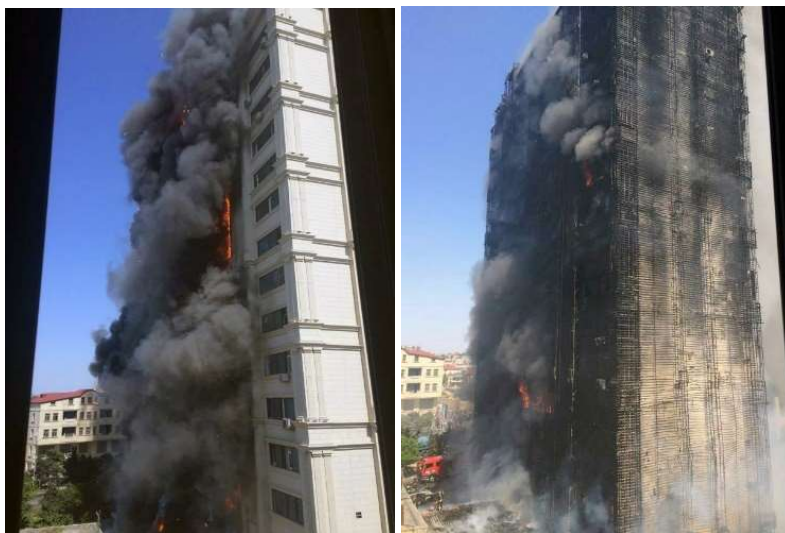
Fig. 9.7 Incendiu la sistem de fatada Baku, Azerbaijan
