Ștefania Trifan Teodorescu

# **STRATEGII DE ARHITECTURĂ ÎN REDUCEREA RISCULUI LA INCENDII ÎN CAZ DE DEZASTRE**

Editura universitară "Ion Mincu"  
București, 2023

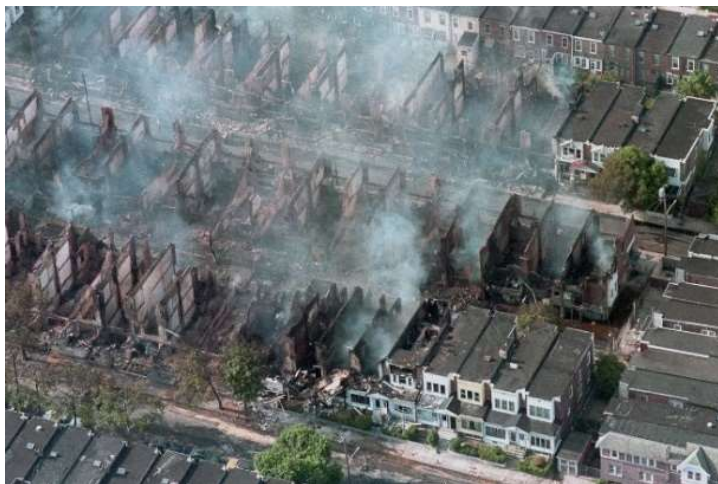
Fig. 9.11. Propagarea incendiului în cazul în care există separări din pereți greu combustibili din cărămidă <sup>228</sup>

- Fig. 9.10. Dreapta - Propagarea unui incendiu de la subsol la nivelurile superioare
- Fig. 9.11. Propagarea incendiului în cazul în care există separări din pereți de cărămidă greu combustibili

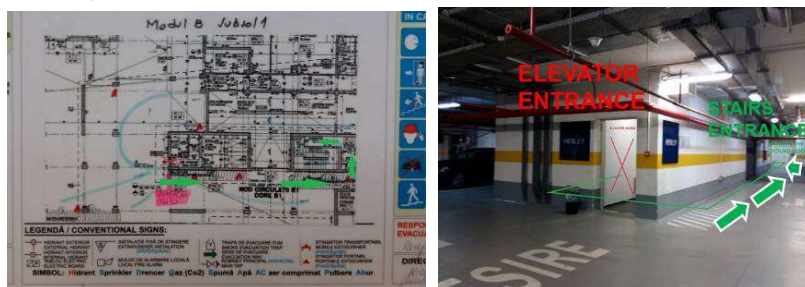
Fig. 9.12. – Cale de evacuare la subsolul unei clădiri cu acces separat față de accesul la lifturi, în care calea de evacuare spre casa scării este mai greu de reperat.

- Fig. 9.12. – Cale de evacuare la subsolul unei clădiri cu acces separat față de accesul la lifturi, în care calea de evacuare spre casa scării este mai greu de reperat.

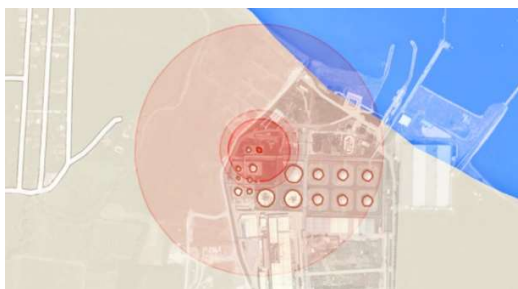
Fig. 9.18. Exemplu RAPID-N privind riscul de aprindere a unei substanțe inflamabile cauzat de un ipotetic scenariu de cutremur în Istanbul. Cercurile concentrice arată zonele de influență declanșate în cazul unui incendiu până la zona unde se pot înregistra arsuri de gradul doi. Sursă: JRC <sup>236</sup>

- Fig. 9.18. Exemplu RAPID-N privind riscul de aprindere a unei substanțe inflamabile cauzat de un ipotetic scenariu de cutremur în Istanbul. Cercurile concentrice arată zonele de influență declanșate în cazul unui incendiu până la zona unde se pot înregistra arsuri de gradul doi. Sursă: courtesy of European Commission (JRC)

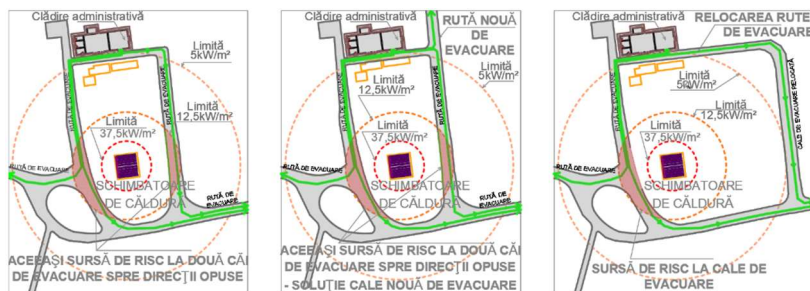
Influența curbelor de radiații termice generate de un posibil incendiu asupra căilor de evacuare au fost prezentate la Conferința ISFEH9 din 2019 (Al 9-lea seminar internațional privind riscurile de incendiu și de explozie). S-a demonstrat că deși un element de risc este la distanță față de o clădire administrativă, curbele de radiație termică de la un obiectiv pot influența două căi de evacuare și intervenție orientate în sensuri opuse.

Fig. 9.19 Stânga - două căi de evacuare în aer liber orientate în sensuri opuse, având risc ridicat provenind din aceeași sursă Centru și dreapta – posibile soluții pentru evitarea riscului - o nouă cale de evacuare direcționată spre o zonă fără riscuri sau relocarea unei rute de evacuare. © Stefania Trifan<sup>237</sup>

- Fig. 9.19. Stânga - două căi de evacuare în aer liber orientate în sensuri opuse, având risc ridicat provenind din aceeași sursă Centru și dreapta – posibile soluții pentru evitarea riscului - noua cale de evacuare direcționată în altă direcție sau relocarea unei rute de evacuare. © Stefania Trifan

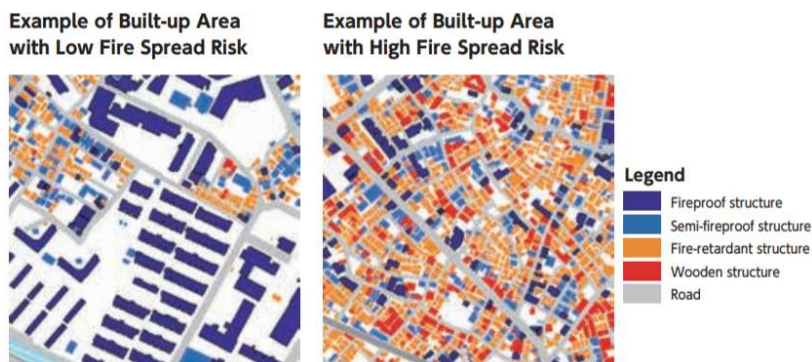
Fig. 10.6. Tokyo - Studiu comparativ privind zonele cu risc scăzut de propagare a incendiilor (stânga) și zona cu risc ridicat de propagare a incendiilor (dreapta) - pe verticală de sus în jos este prezentată legenda: structură rezistentă la foc, structură parțial rezistentă la foc, structură ignifugată, structură din lemn, zonă verde, stradă <sup>248</sup>

- Fig. 10.6. Tokyo - Studiu comparativ privind zonele cu risc scăzut de propagare a incendiilor (stânga) și zona cu risc ridicat de propagare a incendiilor (dreapta) - pe verticală de sus în jos este prezentată legenda: structură rezistentă la foc, structură parțial rezistentă la foc, structură ignifugată, structură din lemn, zonă verde, stradă

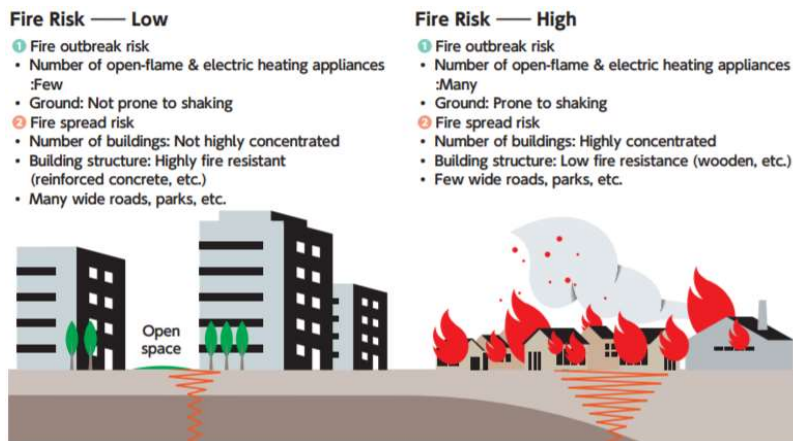
Fig. 10.7. Imagine privind studiu comparativ între zonele cu risc scăzut de propagare a incendiilor (stânga – caracterizată prin număr redus de utilizare a focului deschis și a sistemelor de încălzire electrice; iar pentru propagarea incendiilor redusă se enumeră: densitate redusă a clădirilor, structuri rezistente la foc din beton armat, străzi largi, parcuri) și zonă cu risc ridicat de propagare a incendiilor (dreapta caracterizată prin număr ridicat de utilizare a focului deschis și a sistemelor de încălzire electrice; iar pentru propagarea incendiilor rapidă se enumeră: densitate mare a clădirilor, structuri care nu sunt rezistente la foc- lemn, puține străzi largi, puține parcuri)

- Fig. 10.7. Imagine privind studiu comparativ între zonele cu risc scăzut de propagare a incendiilor (stânga – caracterizată prin număr redus de utilizare a focului deschis și a sistemelor de încălzire electrice; iar pentru propagarea incendiilor redusă se enumeră: densitate redusă a clădirilor, structuri rezistente la foc din beton armat, străzi largi, parcuri) și zonă cu risc ridicat de propagare a incendiilor (dreapta caracterizată prin număr ridicat de utilizare a focului deschis și a sistemelor de încălzire electrice; iar pentru propagarea incendiilor rapidă se enumeră: densitate mare a clădirilor, structuri care nu sunt rezistente la foc- lemn, puține străzi largi, puține parcuri)

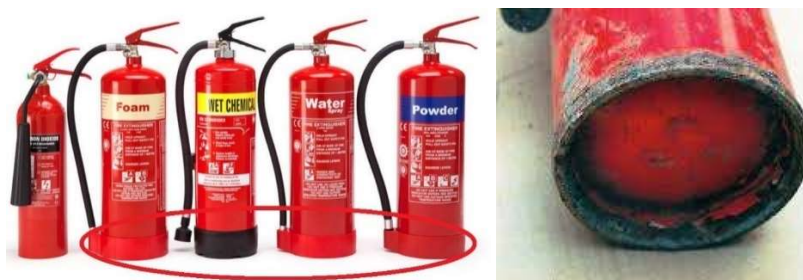
prevăzute pentru stingătoare nu trebuie să permită acumularea de apă între stingător și suport. Avarierea stingătoarelor nu pot permite utilizarea acestora în caz de necesitate.

Fig 10.18. Zone posibile de acumulare de rugină la baza stingătoarelor portabile  
 Sursa [http://www.safety-video-bmsh.com/Corrosion-on-Portable-Fire-Extinguishers-Can-Kill\\_b\\_10.html](http://www.safety-video-bmsh.com/Corrosion-on-Portable-Fire-Extinguishers-Can-Kill_b_10.html)

- Fig 10.18. Zone posibile de acumulare de rugină la baza stingătoarelor portabile Sursa [http://www.safety-video-bmsh.com/Corrosion-on-Portable-Fire-Extinguishers-Can-Kill\\_b\\_10.html](http://www.safety-video-bmsh.com/Corrosion-on-Portable-Fire-Extinguishers-Can-Kill_b_10.html)

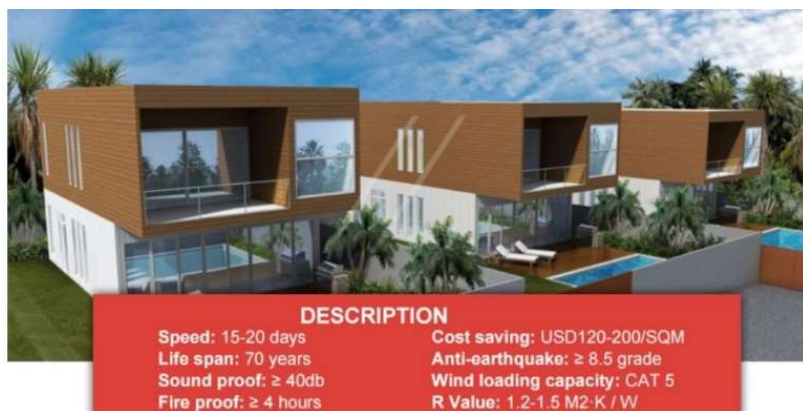
Casa realizată din prefabricate rezistente la seisme și incendii, realizabile în 15-20 de zile, durata de viață estimată de 70 de ani, izolare fonică  $\geq 40$  dB, rezistența în caz de incendiu  $\geq 4$  ore, rezistent la seisme  $\geq 8,5$ , Capacitatea de încărcare la vânt CAT 5, valoarea R 1.2-1,5M2K/W <sup>257</sup>

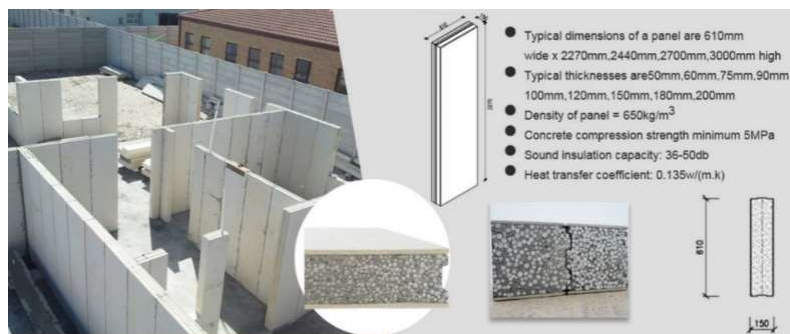
Fig 10.19. EPS granule de polistiren în amestec cu ciment Portland cu cuarț - Plăci placate de pe ambele părți cu silicat de calciu de 4,5 mm, având materialul principal format dintr-un amestec de ciment, nisip și cenușă.<sup>258</sup>

- Fig 10.19. EPS granule de polistiren în amestec cu ciment Portland cu quart
- Placi placate de pe ambele părți cu silicat de calciu de 4,5 mm, având materialul principal format dintr-un amestec de ciment, nisip, cenușă

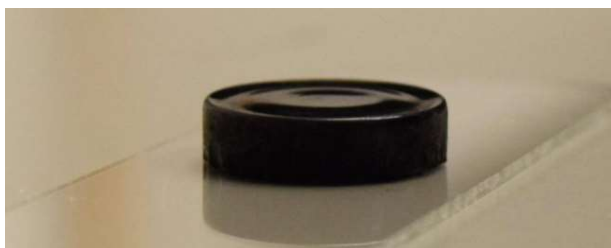
Fig. 10.21 Dispozitiv care detectează persoanele în mișcare și care pot să identifice dacă persoanele sunt blocate și este necesară intervenția pentru evacuarea acestora.

Cercetătorii de la Universitatea McMaster din Hamilton, Ontario<sup>263</sup> au creat un senzor ignifug, autoalimentat, care ar putea fi folosit pentru a urmări persoanele care lucrează în medii cu risc ridicat, cum ar fi pompierii, lucrătorii siderurgici și minierii. Echipa de cercetare - de la McMaster, UCLA și Universitatea de Chimie și Tehnologie din Praga - și-a publicat lucrările în revista Nano Energy un dispozitiv cu senzor auto-alimentat este încorporat în talpa unei cizme sau sub brațul unei jachete, zone în care dispozitivul poate înregistra mișcări frecvente. Fricțiunea mișcării generate în aceste zone încarcă senzorul, similar cu sarcina statică care se generează uneori prin alunecarea șosetelor pe covor. Dacă mișcarea se oprește, dispozitivul alertează pe cineva din afara zonei periculoase, astfel încât să poată fi trimis ajutor, astfel acest dispozitiv poate salva vieți. Căile de intervenție și evacuare ar fi mai sigure dacă echipele de intervenție ar utiliza aceste dispozitive.

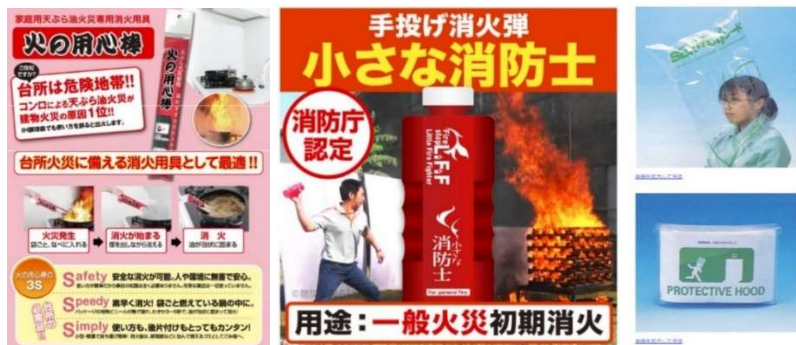
Fig. 10.23. Tipologii atipice pentru stingere sau de supraviețuire pe căile de evacuare comercializate în Japonia. Deoarece aceste inovații sunt în curs de agrementare, acestea pot fi periculoase. La exemplul din dreapta, în cazul evacuării ruta de evacuare poate să nu mai fie vizibilă din cauza fumului, prin urmare metoda este ineficientă.<sup>265</sup>

Există și măsuri inovative în domeniul securității în caz de incendiu, unele dintre ele fiind practice și în curs de omologare cum ar fi scările portabile care se utilizează în cazul în care este blocată calea de evacuare și care se agață de ferestre pentru imobile de locuințe cu înălțime maximă de două niveluri. Dar și în acest caz utilizarea acestora este condiționată de tipurile de finisaj ale fațadelor clădirii deoarece la noi în țară există numeroase fațade placate cu polistiren care sunt extrem de inflamabile în caz de incendiu, prin urmare utilizarea unor evacuări exterioare directe pot fi utilizate cu precauție. Se mai constată și măsuri care sunt total nepotrivite cum ar fi o mască din plastic transparent care se utilizează de către persoanele care se evacuează pentru a nu fi afectate de fum. Aceste măști nu se pot utiliza deoarece la temperaturi înalte acestea se topesc, și nu au o sursă de oxigen care să asigure supraviețuirea prin utilizarea acestora în cadrul evacuărilor.

- Fig. 10.23. Tipologii atipice pentru stingere sau de supraviețuire pe calea de evacuare comercializate în Japonia. Deoarece aceste inovații sunt în curs de agrementare, acestea pot fi periculoase. La exemplul din dreapta, în cazul evacuării ruta de evacuare poate să nu mai fie vizibilă din cauza fumului, prin urmare metoda este inefficientă.

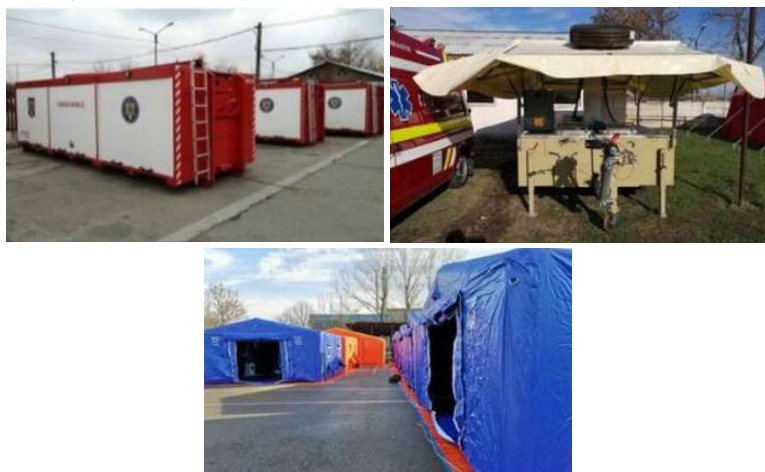
Fig. 11.1 Containere depozitare pentru taberele de sinistrați, bucatărie mobilă, corturi cazare sinistrați <sup>267</sup>

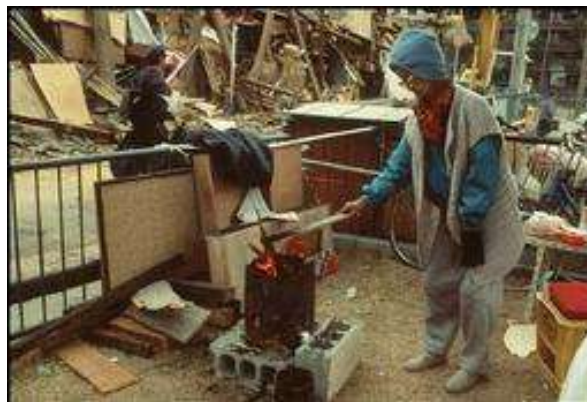
Fig. 11.2. Supraviețuitori după seismul de la Kobe, 1995. Pe timp friguros trebuie avut în vedere că populația se încălzește la surse de foc deschis care pot să interacționeze cu avarii de la rețeaua de gaze naturale sau cu amplasarea în imediata vecinătate a unor materiale combustibile ușor inflamabile, existând riscul declanșării unor incendii.

- Fig. 11.1 Containere de depozitare pentru taberele de sinistrati, bucatărie mobilă, corturi de cazare sinistrati
- Fig. 11.2. Supraviețuitor după seismul de la Kobe, 1995. Pe timp friguros trebuie avut în vedere că populația se încălzește la surse de foc deschis care pot să interacționeze cu foc deschis, existând riscul declanșării unor incendii

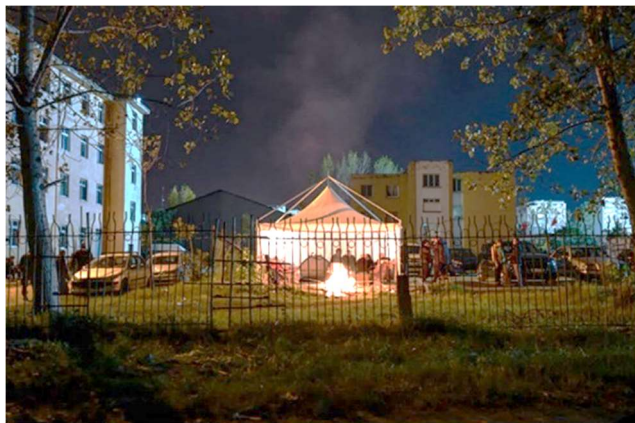
Fig. 11.3. După seismul din Albania din 26 Noiembrie 2019, în apropierea unei clădiri care fusese distrusă complet în Durrës, a fost ridicat un mic cort pentru supraviețuitori. Imaginea surprinde un foc deschis pentru a se încălzi (focul deschis este permis doar dacă nu sunt materiale combustibile în preajmă sau nu se constată scurgeri accidentale de gaze de la rețelele avariate) ©Majlinda Hoxha / K2.0.<sup>270</sup>

- Fig. 11.3. După seismul din Albania din 26 Noiembrie 2019, în apropierea unei clădiri care fusese distrusă complet în Durrës, a fost ridicat un mic cort

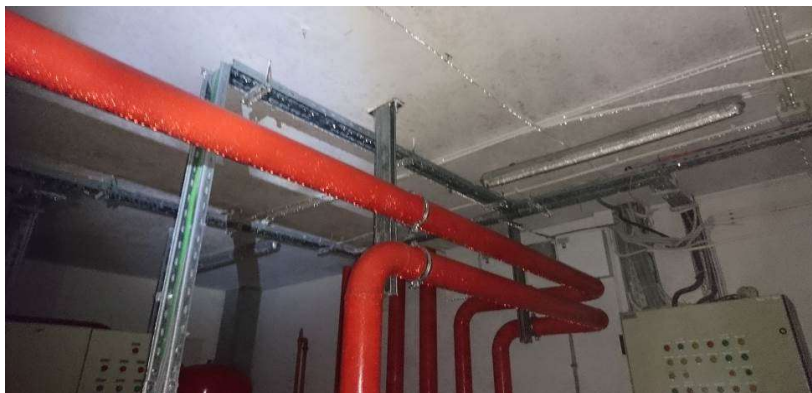
**Condiții severe la nivelul subsolului cauzate de umiditate** - Subsolul are patru niveluri subterane fără sisteme de ventilație funcționale, și datorita temperaturilor scăzute și a condensului, s-au format picături de apă la suprafața echipamentelor tehnice din subsol.

Fig. A2.1 Umiditate ridicată în subsol, deoarece sistemele de ventilație nu funcționează. Conductele și echipamentele electrice sunt deteriorate de umiditate

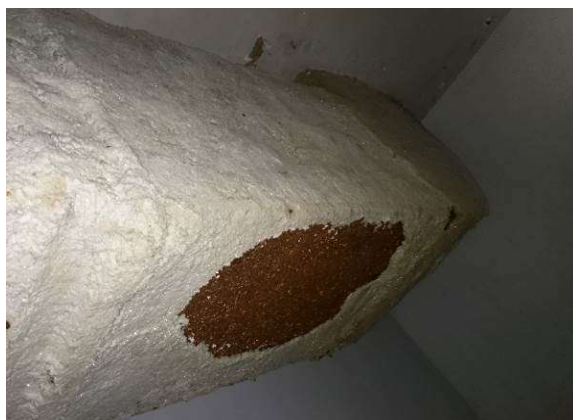
Fig. A2.2 Izolația tubulaturii împotriva incendiilor deteriorată de umiditate. Datorita oxidării tubulaturii metalice și a umezelii izolația s-a desprins de pe elementele de ventilație

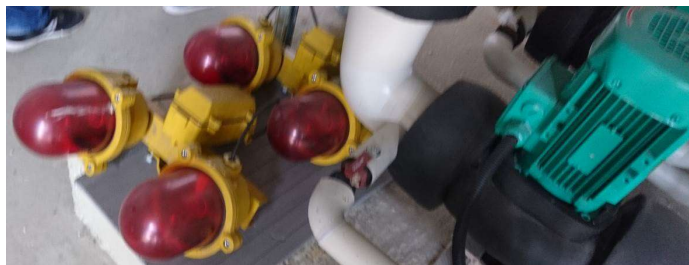
Clădirile înalte trebuie să aibă lumini de avertizare pentru aeronave, această clădire nu are semnalizarea adecvată. Poate fi o problema, în cazul în care clădirile înalte nu sunt semnalizate corespunzător, exista riscul de coliziune a elicopterelor, avioanelor de mici dimensiuni care traversează orașul la înălțimi reduse.

Fig.A2.3 Luminile de semnalizare pentru marcarea pe verticala a clădirii înalte sunt stocate în interior, deoarece clădirea nu este alimentată cu energie electrică

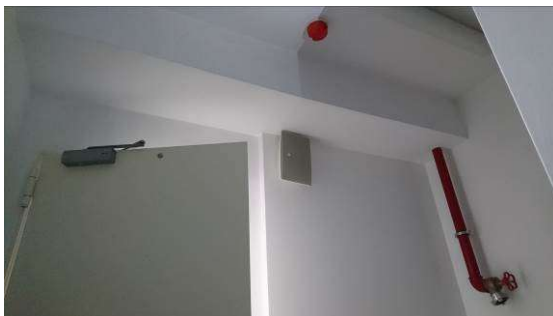
Sistemul de detecție are nevoie de întreținere periodică. Sistemul de detecție va fi inutil fără întreținere și alimentare, deși toți detectorii au capac de acoperire pentru a preveni depunerea prafului până la punerea în funcțiune. Lipsa detecției provoacă o alarmă inadecvată în caz de incendiu.

Fig. A2.5. Conductă fără manometru în casa scării. Detector cu protecție împotriva prafului, deoarece clădirea nu este utilizată

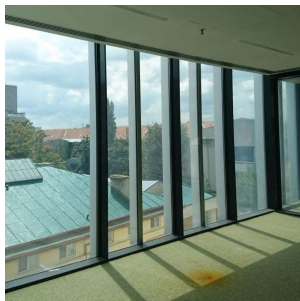
Sprinklere - Toate sprinklerele au protecție, deoarece nu s-a realizat testarea sistemului de sprinklere și nu a fost pus în funcțiune. Toate testele la sistemele de stingere trebuie să îndeplinească cerințele de performanță. Dacă capetele de sprinklere nu funcționează în timpul testării, este necesară reefectuarea testării sau înlocuirea capetelor de sprinklere<sup>287</sup>. (NFPA 25, 2017).

Fig. A2.6. Condensarea din țevi a afectat mocheta de sub capătul de sprinkler fără protecție

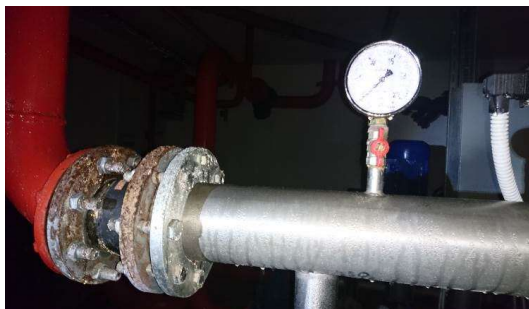
Fig. A2.7. Presiunea este 0, deoarece pompele nu funcționează

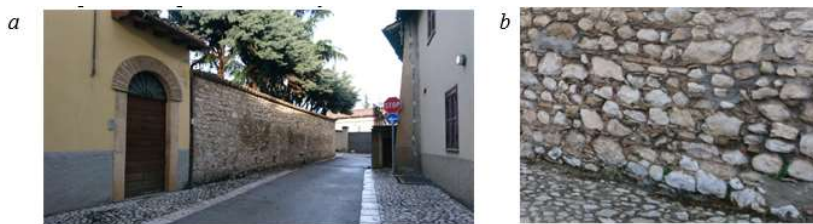
Fig.A3.3. (a) Materiale locale: piatră, cărămidă, gresie, pavaj; (b) Detaliu din zidărie confecționat din materialele reutilizate Sursă: © Stefania Trifan, 2018

Piatra, materialul local pentru construcție, poate fi reutilizată și este întrebuințată pentru rezistență, durabilitate, și stabilitate. Folosirea pietrei pentru clădiri conferă, de asemenea, o rezistență bună în caz de incendiu. Clădirile sunt păstrate mai multe generații, de aceea se realizează îmbunătățiri care nu generează atâtea deșeuri câte ar rezulta din demolarea construcțiilor vechi și din construcția unora noi. Pereții cu o grosime mai mare ai clădirilor mai vechi sunt apreciați datorită transferului de căldură mai mic, consumând astfel mai puțină energie.

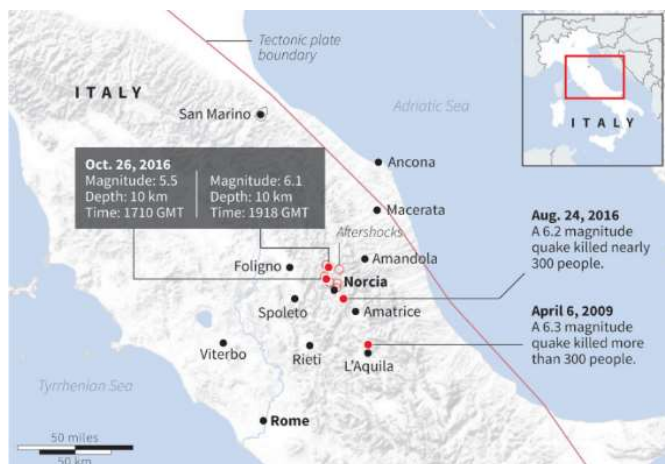
Fig. A3.5. Seisme din centrul Italiei Sursă: U.S. Geological Survey of 1500GMT, Oct. 27/ C.Iton 27/10/2016

Cutremurul din 24 august a deteriorat mai multe clădiri din Norcia și a provocat moartea a 297 de persoane: 234 în Amatrice, 11 în Accumoli și 49 în Arquata del Tronto <sup>297</sup>

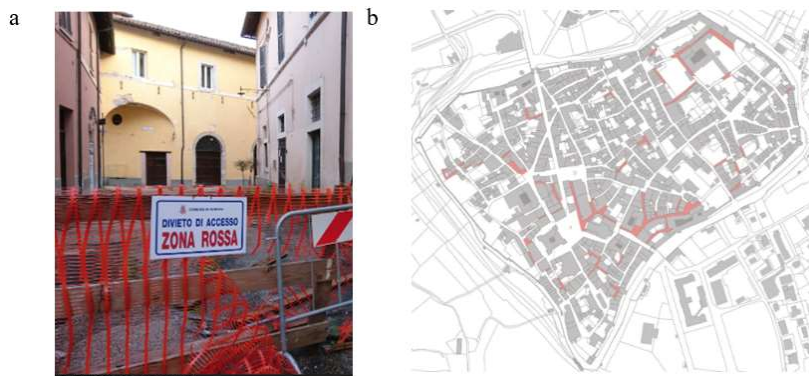
Fig. A3.7.(a) Indicator zonă cu acces restricționat Sursă: / (b) Plan în care sunt indicate zonele cu acces restricționat Surse (a) © Stefania Trifan, 2018/ (b) <https://www.comune.norcia.pg.it/2018/05/31/esclusione-zona-rossa/>
